*Erfolgskontrolle Passivhaus im Wechsel Stans, Infrarot – Thermografie Aufnahmen*

**Aktennotiz über die Arbeiten vom 2002-12-18**

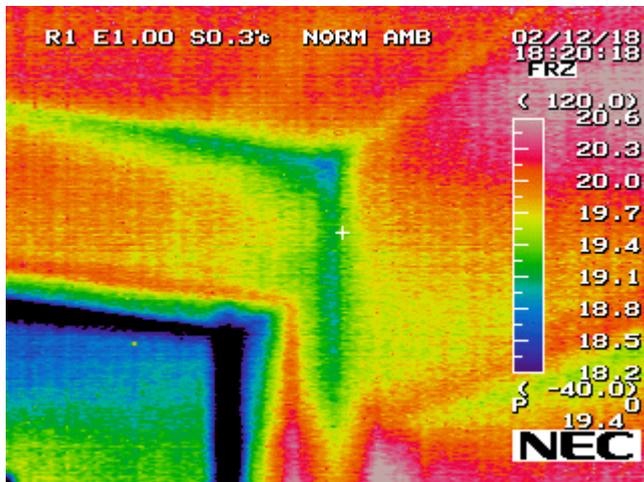
Abbildung: Wohnung Dachgeschoss rechts Wohnen.

Auslass Luftheizung    Wohnen links    ~31°C

Auslass Luftheizung    Wohnen rechts    ~26°C

Aufgrund der vorliegenden Thermografie - Aufnahmen bei einer Aussentemperatur von  $\sim 2^{\circ}\text{C}$  konnten keine gravierenden Schwachstellen an der Aussenhülle beobachtet werden. Die ermittelten Raumtemperaturen und die Oberflächentemperaturen zeigen, dass bei den herrschenden Aussenbedingungen keine wesentliche Beeinträchtigung des thermischen Komforts vorgelegen hat. Die Differenz zwischen Oberflächen- und die Lufttemperatur ist klein, daher ist die Strahlungsasymmetrie ebenfalls klein. Es ist aber durchaus möglich, dass bei tieferen Aussentemperaturen Einbussen bezüglich thermischem Komfort und Behaglichkeit hingenommen werden müssen. In der Dachgeschoss - Wohnung rechts wurde im Wohnbereich eine bedeutende Differenz bezüglich Ausblastemperaturen festgestellt.

Da aufgrund der Thermografie – Aufnahmen keine Schwachstellen an der Gebäudehülle festgestellt werden konnten, ist das Hauptaugenmerk auf die Luftheizung zu richten. Insbesondere die unterschiedlichen Ausblastemperaturen deuten auf Schwachstellen bei der Kanalführung und bei der Luftverteilung hin.
