Eidgenössische Kommission für die Sicherheit von Kernanlagen
Commission fédérale de la sécurité des installations nucléaires
Commissione federale della sicurezza degli impianti nucleari
Swiss Federal Nuclear Safety Commission

Zum Zwischenfall vom 25. Juli 2006 im Kernkraftwerk Forsmark 1 (Schweden)

Betrachtungen und Empfehlungen der KSA

KSA-AN-2325

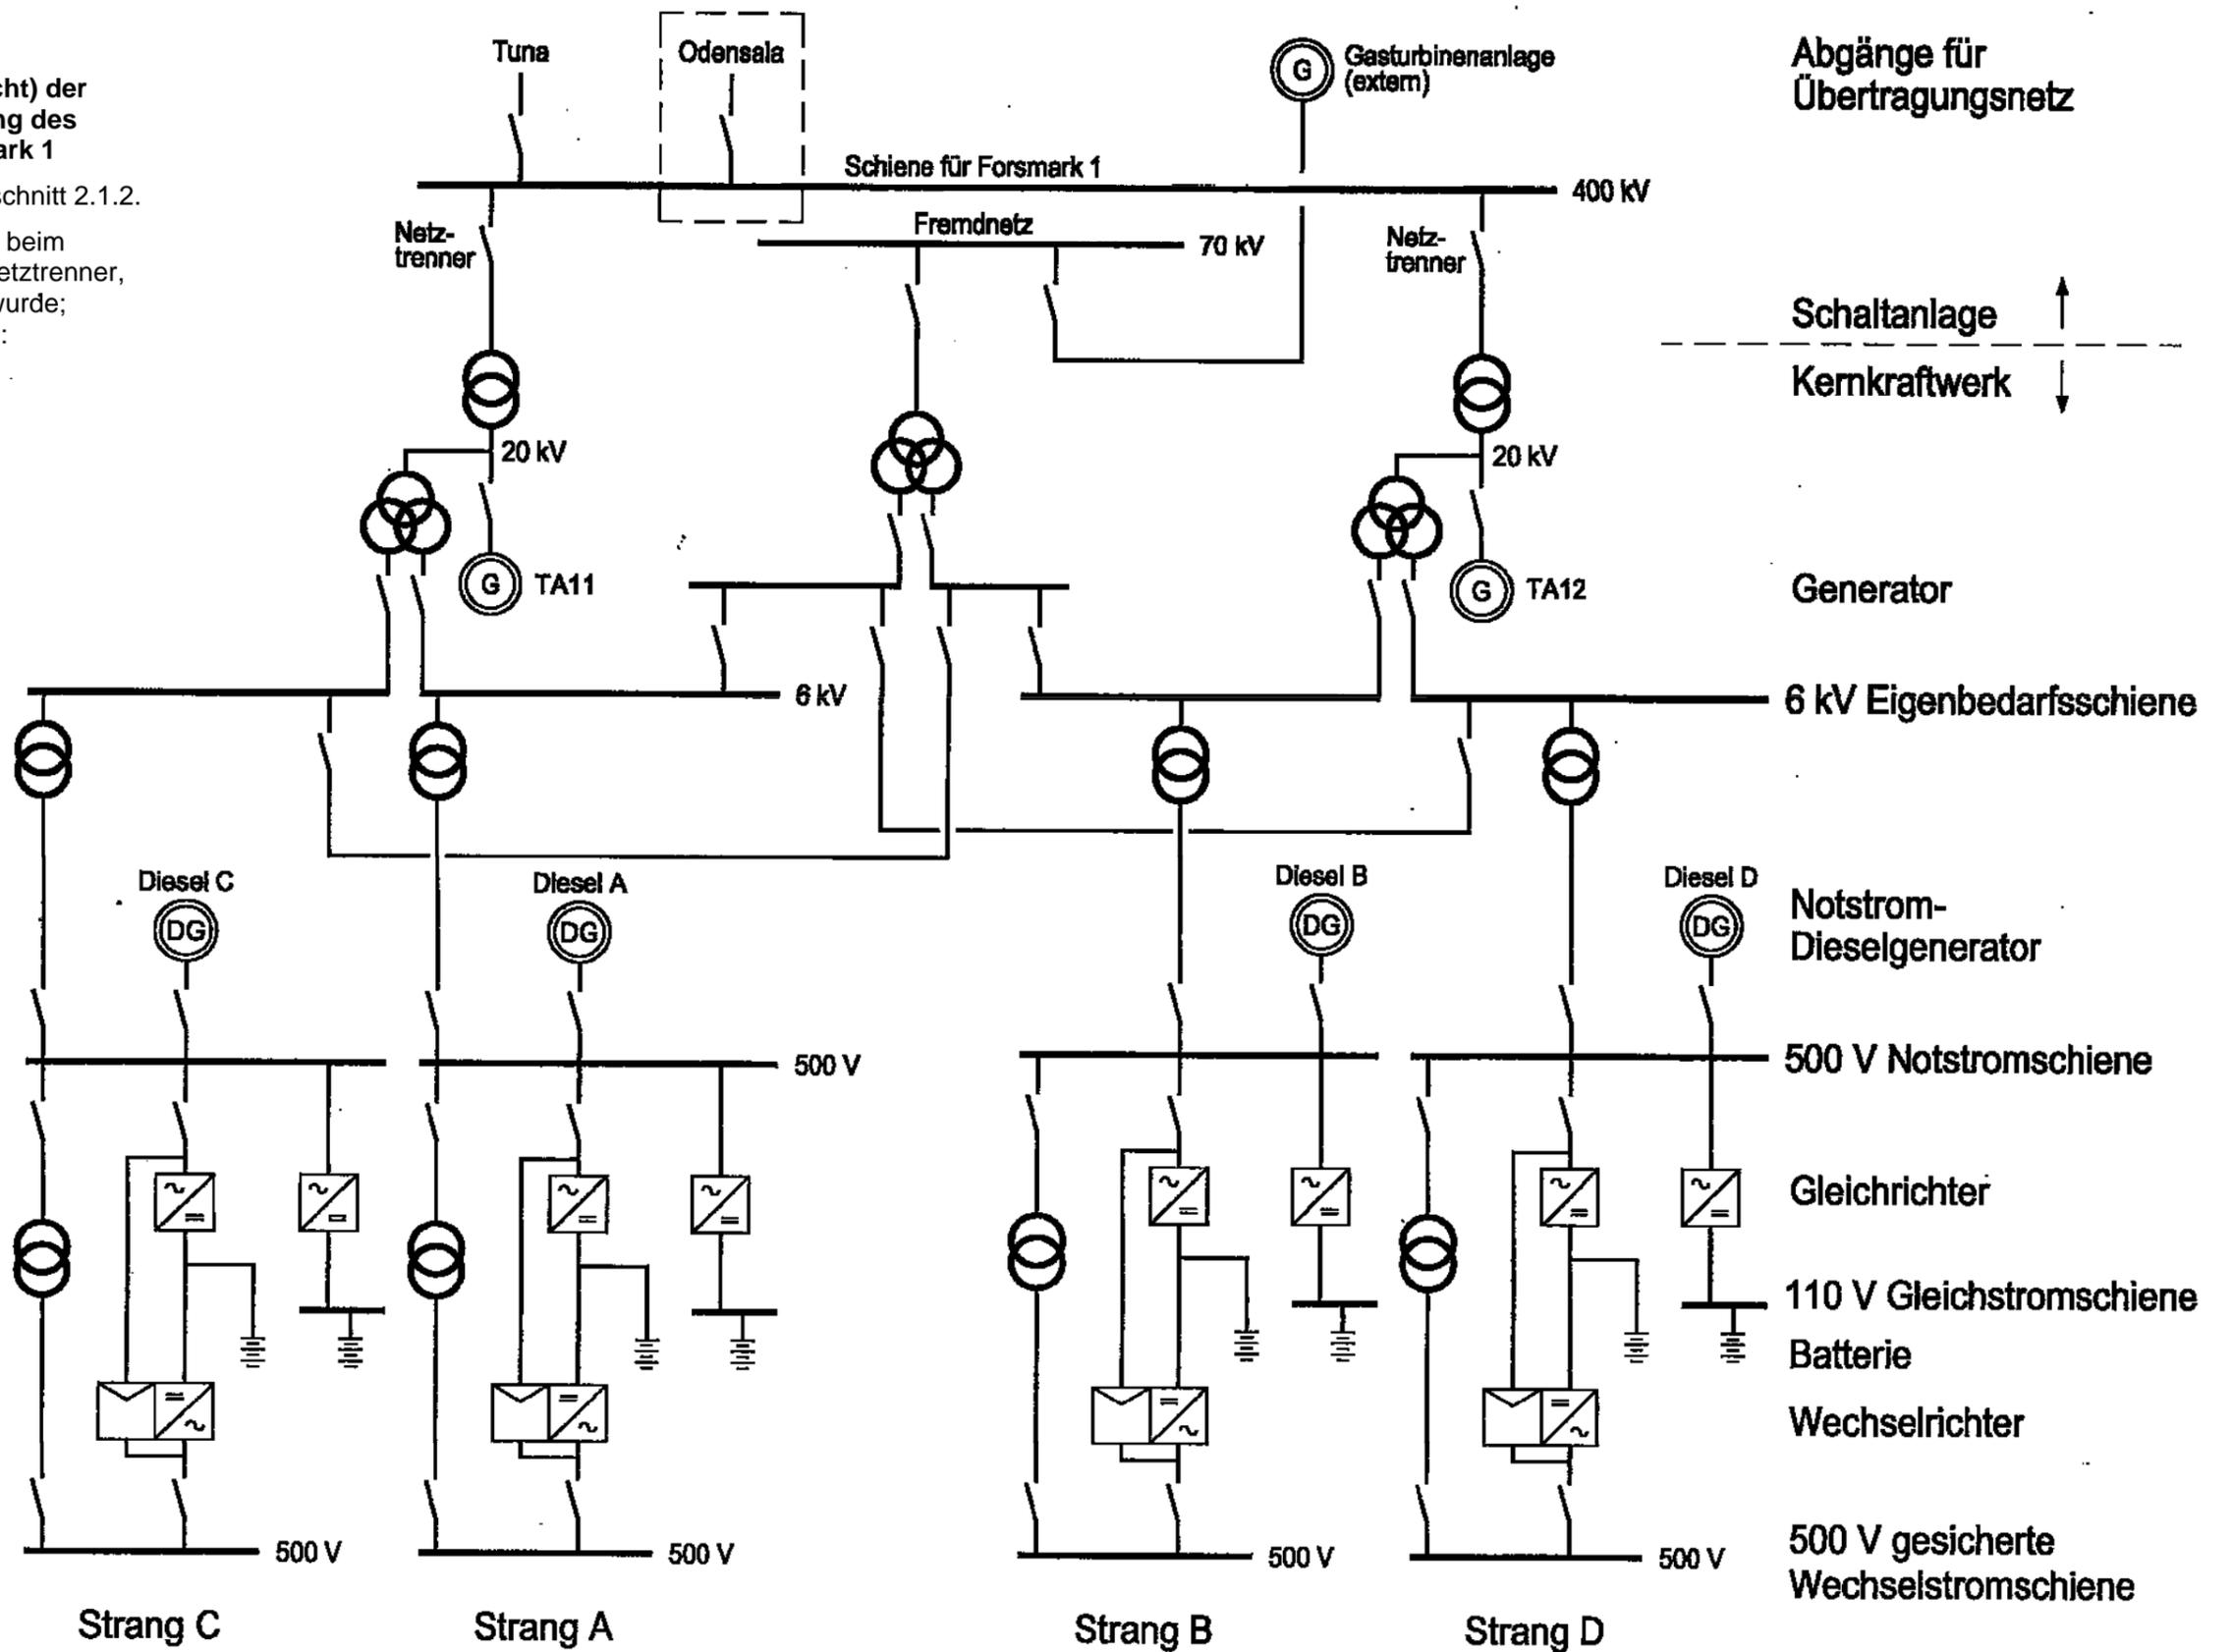
Aufgrund von Fehlhandlungen wurde ein Netztrenner unter Last geöffnet. Ein Trenner darf (im Gegensatz zu einem Schalter) nicht unter Strom geöffnet werden.

Zweiphasiger Kurzschluss in der 400-kV-Schaltanlage (25.7.2007, ca. 13:20 Uhr)

Ganz oben (eingerahmt) beim Abgang Odensala der Netztrenner, der unter Last geöffnet wurde; vgl. dazu Abschnitt 2.3.1: Auslösendes Ereignis.

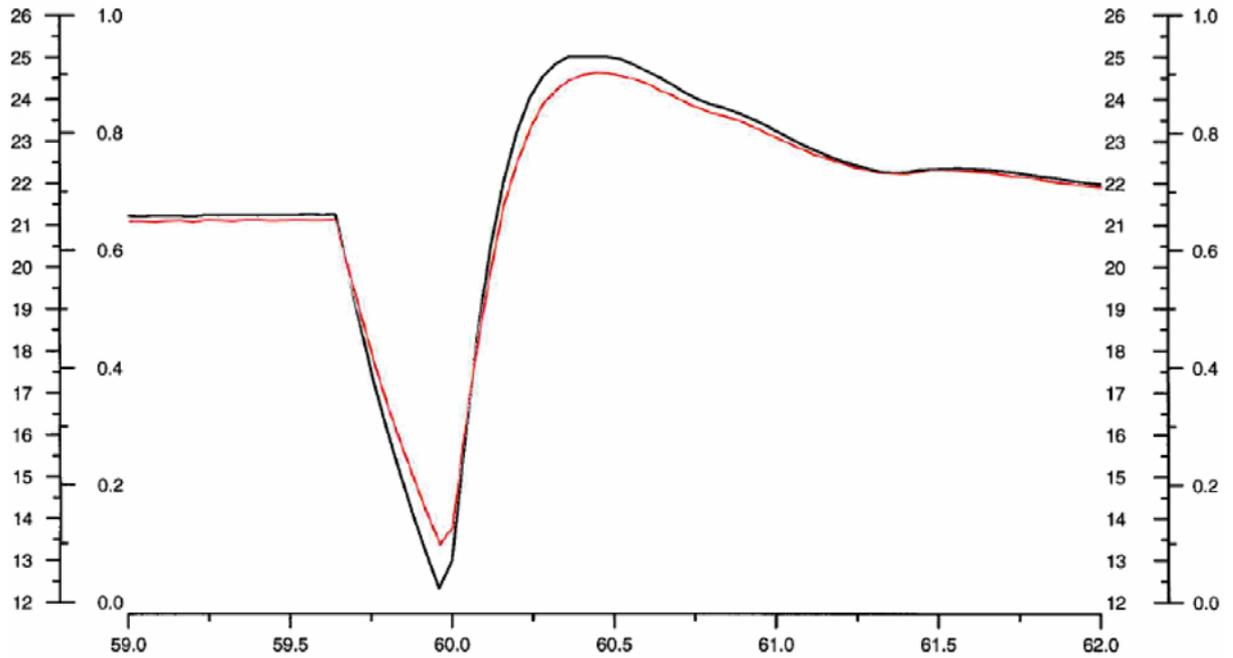
Abbildung 2 Spannungstransiente an den Generatorklemmen [5]
von Generator TA11 (schwarz) und TA12 (rot);
horizontal: Zeit in Sekunden; vertikal: Spannung in Kilovolt (je linke Skala).

Ausserordentlich tiefes Absinken der Spannung an den Generatorklemmen des KKW

Als Folge der durchlaufenen Spannungstransiente fiel der Druck in einem Teil des ölhydraulischen Regelsystems der Turbine von TA11 zu tief ab. Sie wurde deshalb etwa 5 Sekunden nach Ereigniseintritt automatisch abgeschaltet.

- Mit Blick auf das Potenzial für Common-cause-Fehler, das von Störungen in der Eigenbedarfsversorgung ausgeht, empfiehlt die KSA zudem, die für Störungen in der Eigenbedarfsversorgung zu unterstellende maximale Spannungstransiente nach konservativen Grundsätzen neu zu überprüfen und allenfalls neu festzulegen. Im Fall einer Neufestlegung soll sichergestellt werden, dass die für die Sicherheit massgebenden elektrotechnischen und elektronischen Komponenten so ausgelegt sind, dass sie im Rahmen der zu unterstellenden Spannungstransiente korrekt funktionieren und bei deren Überschreiten sicherheitsgerichtete Systemreaktionen auslösen.

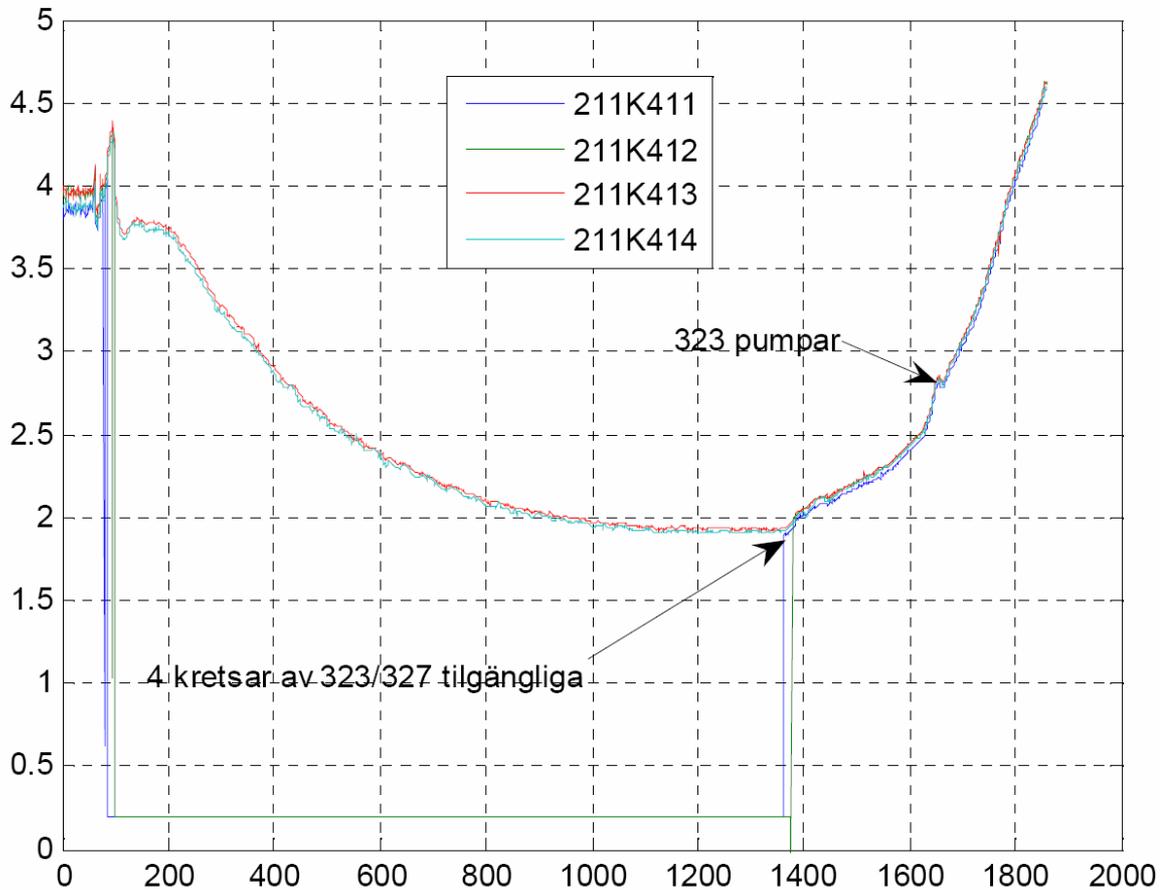
Abbildung 3 Füllstand im Reaktordruckbehälter [5];
horizontal: Zeit in Sekunden;
vertikal: Füllstand in Meter über Kernoberkante.

Die erfolgreiche Abschaltung des Reaktors und dessen Unterkritikalität konnten vom Schichtpersonal anhand der Neutronenflussinstrumentierung festgestellt werden. Auch konnten die korrekte Funktion der verbleibenden 2 Notstränge, im Speziellen der Notspeisewassersysteme, und die Stabilisierung des Wasserniveaus im Reaktordruckbehälter auf minimal 1,9 m über Kernoberkante beobachtet werden, siehe Abbildung 3.

30 Minuten nach Ereigniseintritt war der sichere Füllstand "extra-hoch" (4,7 m über Kernoberkante) im Reaktordruckbehälter erreicht (vgl. Abbildung 3). Etwa 45 Minuten nach Ereigniseintritt war der zweite Durchgang durch das Störfalleitschema abgeschlossen. Die Anlage befand sich im stabilen Zustand "heiss abgestellt" und wurde vorläufig so belassen.
