# Attraktivität gesteigert Energie gespart

## Sanierung Hallenbad Sedrun

EnergiInnovation Nr. 38 · Reedition · September 2002

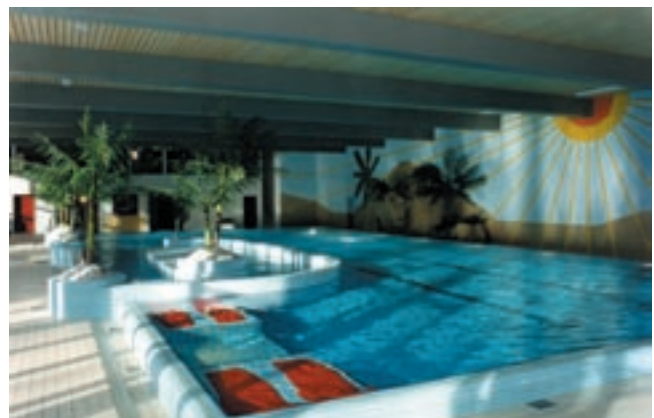
Mit der Sanierung des Hallenbads Sedrun wurde der Energieverbrauch beinahe halbiert und die Besucherzahl um 75 % erhöht.
