Peter Hubacher, Hubacher Engineering, 9032 Engelburg
Ressortleiter QS, Fachvereinigung Wärmepumpen Schweiz FWS
peter.hubacher@fws.ch

„Feldkontrollen von nicht WP-S-M Wärme- pumpenanlagen und fossilen Feuerungen“

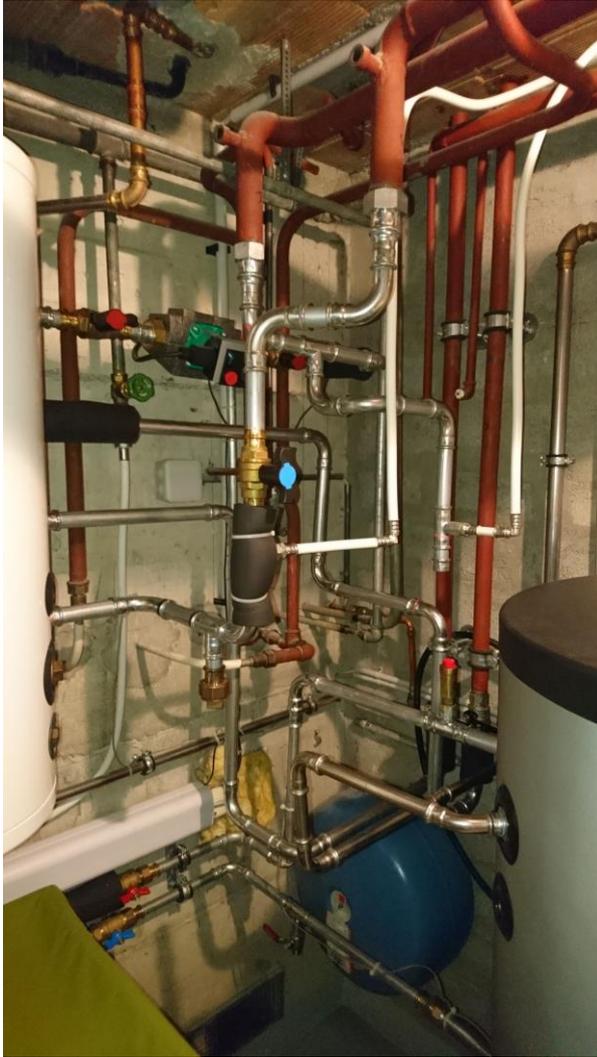
*Bild 1: Heiz- und Warmwasserleitungen
nicht isoliert*

Als weiteren wichtigen Punkt sind die Leitungsisolationen zu erwähnen. Bei rund 50% aller kontrollierten Anlagen wurden hier Mängel festgestellt. Auch bestehende Leitungen, die weiterverwendet werden, wurden nicht isoliert. Derweil gemäss Energieverordnung MuKE 2008 die wärmeleitenden Leitungen im Kellergeschoss (Heizungs- und Warmwasserleitungen) Vorschriftsgemäss isoliert sein müssen.

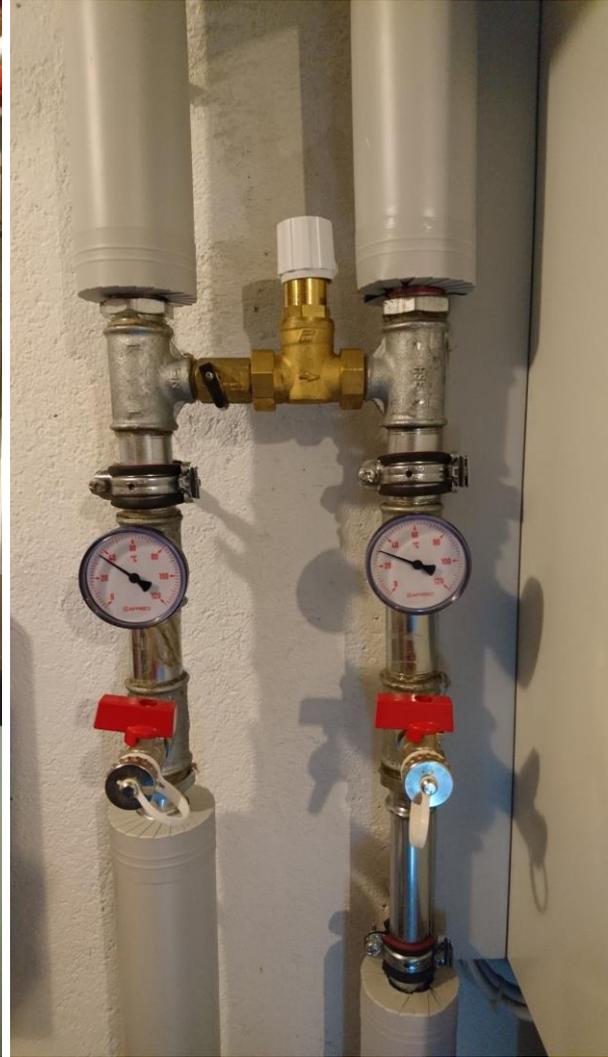
Bild 2: Überströmventil nicht einreguliert

Nicht oder schlecht eingestellte Überströmventile führen zu sehr kurzen Laufzeiten pro Einschaltung, welches sich wiederum negativ auf die Effizienz der Wärmepumpen auswirkt und dazu noch die Lebensdauer der Wärmepumpen reduziert. Dieser Fehler wird ebenfalls immer wieder angetroffen.
