# Wohnhaussanierung à la carte

## 5-Familien-Haus in Zürich

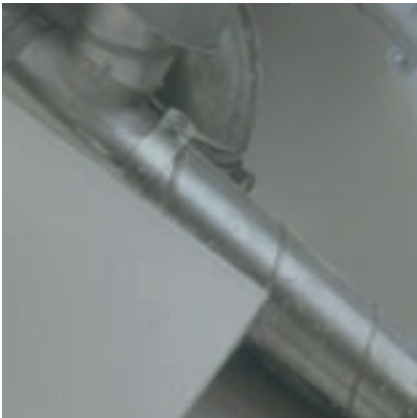
Blick in das Reduit mit dem Lüftungsgerät.

**Mechanische Wohnungslüftung:** Die unteren drei Wohnungen sind mechanisch belüftet, was – in Anbetracht des lebhaften Verkehrs auf der Mutschellenstrasse – den Wohnwert der Liegenschaft ohne Zweifel steigert. Die dezentralen Lüftungsgeräte sind in den übereinander liegenden Reduits installiert. Der Weg der Aussenluft führt durch die Aussenwand auf das Lüftungsgerät und durch den Wärmetauscher, von da – als Zuluft – durch Kanäle und über Schalldämpfer in die vier Wohnräume. Zu- und Abluftkanäle sind in der heruntergehängten Decke des Korridors eingebaut. Die Abluft wird in der Küche, im Bad und im separaten WC-Raum abgesogen und via Wärmetauscher über das Dach geführt, für jede Wohnung separat. Rund 70 % der Wärme in der Abluft lassen sich auf diese Weise zurückgewinnen.

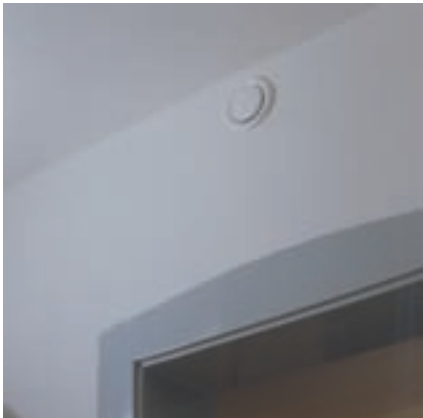
Zuluftöffnung in einem der Wohnzimmer.

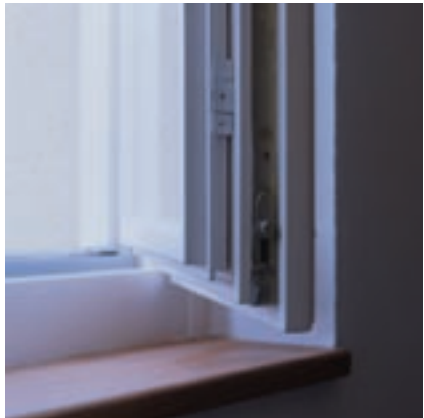
Das Verbundfenster mit drei Gläsern.

Als Fenster wurde eine IV-EV-Kombination eingebaut, die sich bei vielen geschützten Objekten bewährt hat. Die innere Isolierverglasung (IV) bildet, zusammen mit den inneren Flügel und dem Blendrahmen, die Dämmebene, die äussere Einfachverglasung (EV) schützt die Konstruktion vor Witterungseinflüssen. Die äusseren, aufgeschraubten Flügel sind aber auch gestalterische Elemente: Sprossen und Stege können

durchaus schlank sein, die thermische Qualität des Fensters erfährt durch die Versprossung keine Einbusse. Nach Flächenanteilen gewichtet ergibt sich ein Gesamt-U-Wert des Fensters von  $1,37 \text{ W/m}^2\text{K}$ . Zwischen Blendrahmen und Mauerwerk liegt eine 20-mm-Holzfaserverplatte.  $1,65 \text{ W/m}^2\text{K}$  würde der Fenster-U-Wert ohne diese Platte betragen.

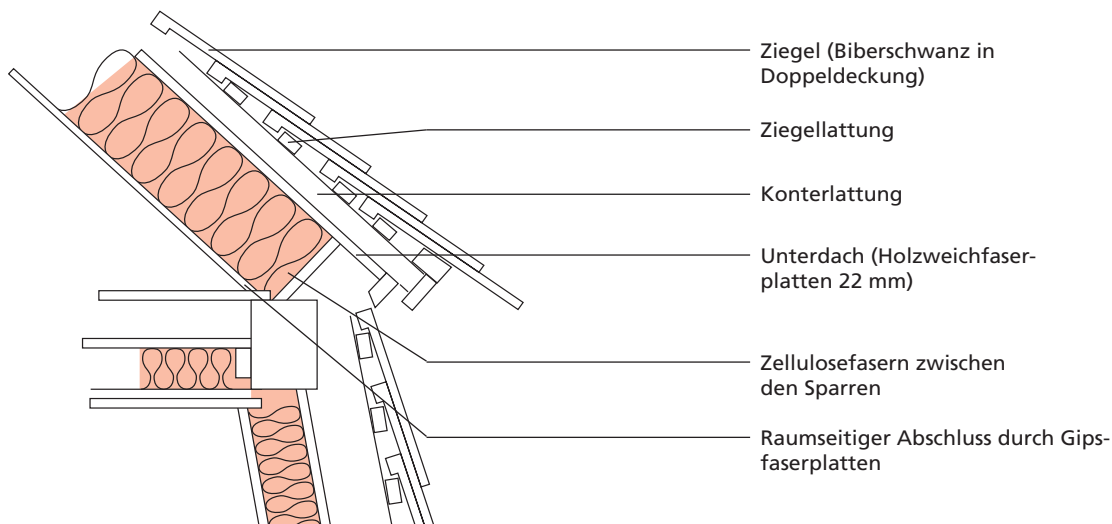
Traufdetail mit Dachaufbau.

**Wärmedämmung:** Kellerdecke, Dach und Aussenwände im 3. OG wurden mit Zellulosefasern gedämmt. Die bestehende Konstruktion wurde raumseitig – bzw. kellerseitig – mit Holzlatten geschiftet und mit faserverstärkten Gipsplatten und einem Abrieb abgeschlossen. In die dadurch entstandenen Hohlräume wurden die Flocken eingeblasen. Platten und Abrieb garantieren eine ausreichende Luftdichtheit, um die Luftzufuhr (vom Wohnraum) in die Konstruktion weitgehend zu unterbinden. Weder Dach noch Aussenwand sind mit einer Dampfbremse oder -sperre ausgerüstet. Die Innendämmung im 3. OG von mindestens 10cm verbessert den U-Wert von 0,74 auf  $0,33 \text{ W/m}^2\text{K}$ . Im Dach beträgt die Dämmdicke 18cm, die U-Werte vorher  $0,88 \text{ W/m}^2\text{K}$ , nachher  $0,21 \text{ W/m}^2\text{K}$  im ungestörten Bereich und  $0,48 \text{ W/m}^2\text{K}$  im Bereich der Sparren.

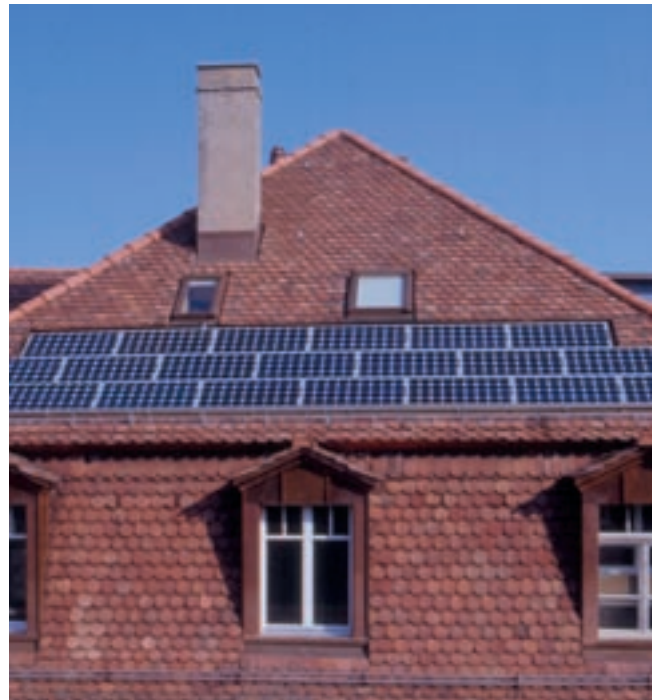
Die Solarzellen auf dem Dach liefern jährlich 1400 kWh.
