Schlussbericht, 30. Juli 2016

Bericht «Druckluftoptimierung»

Druckluftoptimierung Autogarage

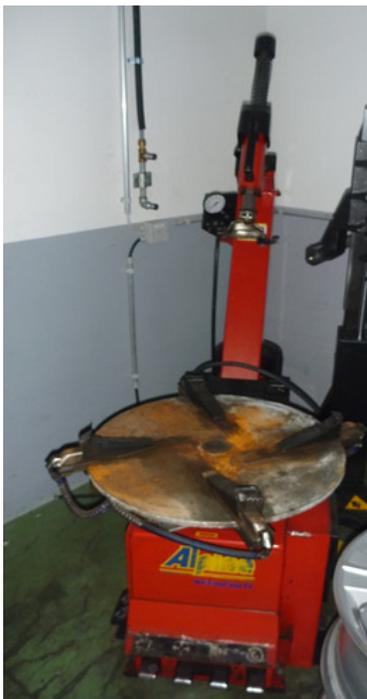
Foto 1: Pneumaschine mit sehr lautem Leckgeräusch.

1. Beheben der Leckstellen
2. Neue Wartungseinheit für die Lüftungsanlage
3. Separate Zuleitung zur Lüftung und Tankstelle
4. Automatisches Absperrventil für die Zuleitung zur Werkstatt (über einen engen Bypass langsam flutend, damit der Kältetrockner nicht überfahren wird)
5. Permanente Messung der Leistungsaufnahme der Druckluftanlage

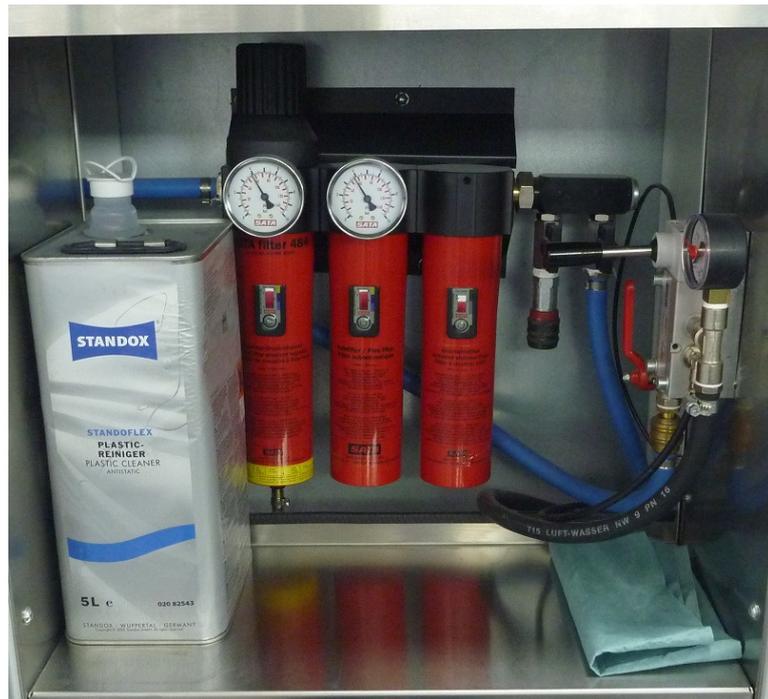
Foto 2: Die Druckluftaufbereitung für die Lackiererei mit einem Druck von 4 bar. Hier wurden keine Leckstellen gefunden.

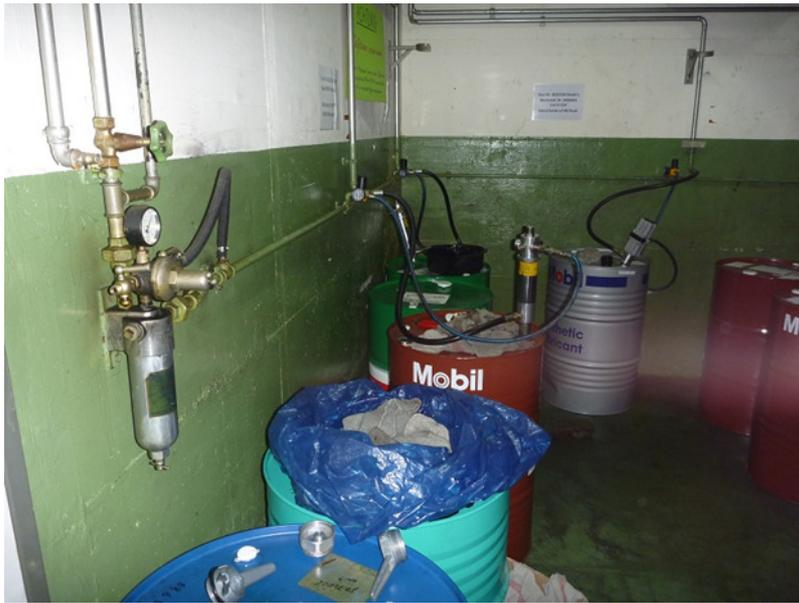
Für die Versorgung der Werkstatt mit Schmieröl hat es im Keller 4 verschiedene Fässer mit druckluftbetriebenen Ölpumpen, deren Laufzeit aber kurz ist. Das speisende Druckreduzierventil verliert aber dauernd Luft.

Foto 3: Leckes Druckreduzierventil für die 4 druckluftbetriebenen Ölpumpen.

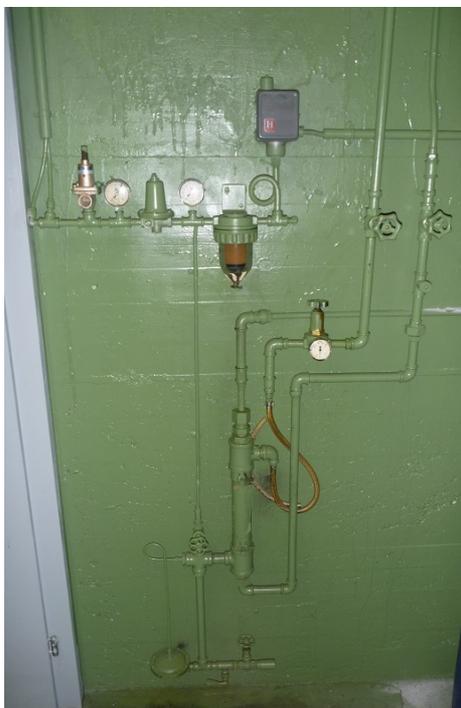
Die beiden alten Lüftungsanlagen haben pneumatisch angetriebene Klappen. Im Ventilschrank und bei den Klappen wurden keine Druckluftlecks gefunden. Die Speisung der Lüftungsanlage erfolgt über eine veraltete Verteilstation im Kompressorraum, in welcher der Filter viel Luft verliert. Die ganze Einrichtung könnte durch eine einfache moderne Wartungseinheit ersetzt werden.

Foto 4: Alte, nicht mehr erforderliche und sehr undichte (unter dem Schauglas) Luftaufbereitung für die Lüftungsanlage.

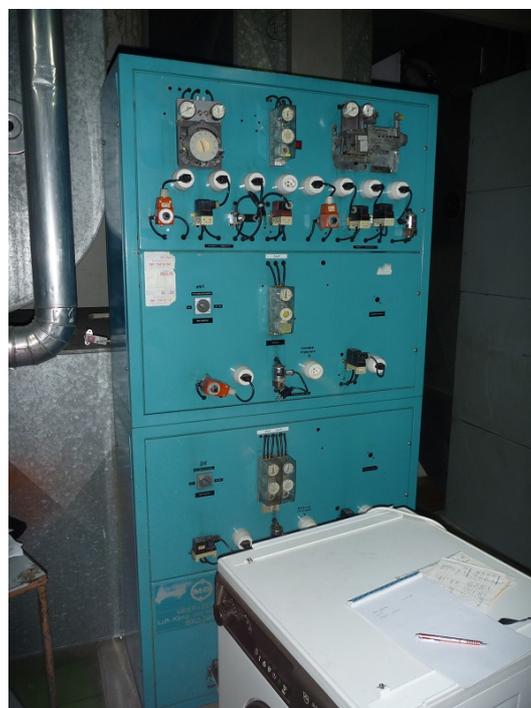
Foto 5: Hauptverteilung für die pneumatisch angetriebenen Lüftungsklappen. Hier wurde kein Leck gefunden.

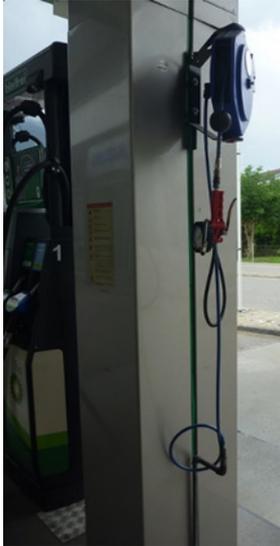
Die Druckluftzapfstelle an der Tankstelle und die Lüftungsanlage müssen dauernd mit Druckluft versorgt werden.

Foto 6: Druckluftanschluss an der Tankstelle

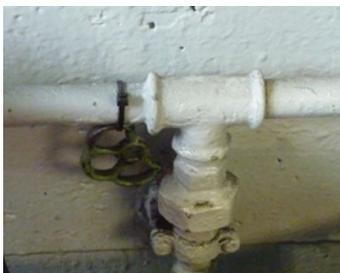
An der Druckluftverteilung wurde mit dem Hauswart zusammen an den Anschlüssen einige Lecks gefunden.

Foto 7: Leck an einer alten undichten Rohrverschraubung

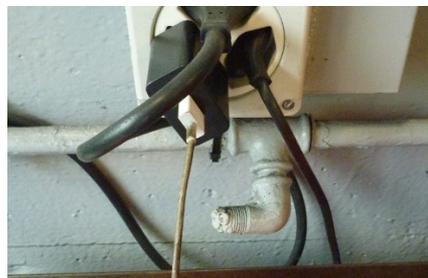
Foto 8: Leck an einem schlecht abgedichteten Rohranschluss

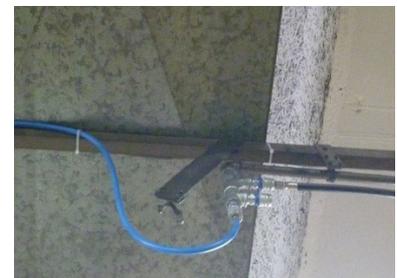
Foto 9: Leck am schwarzen Schlauchanschluss unter der Decke

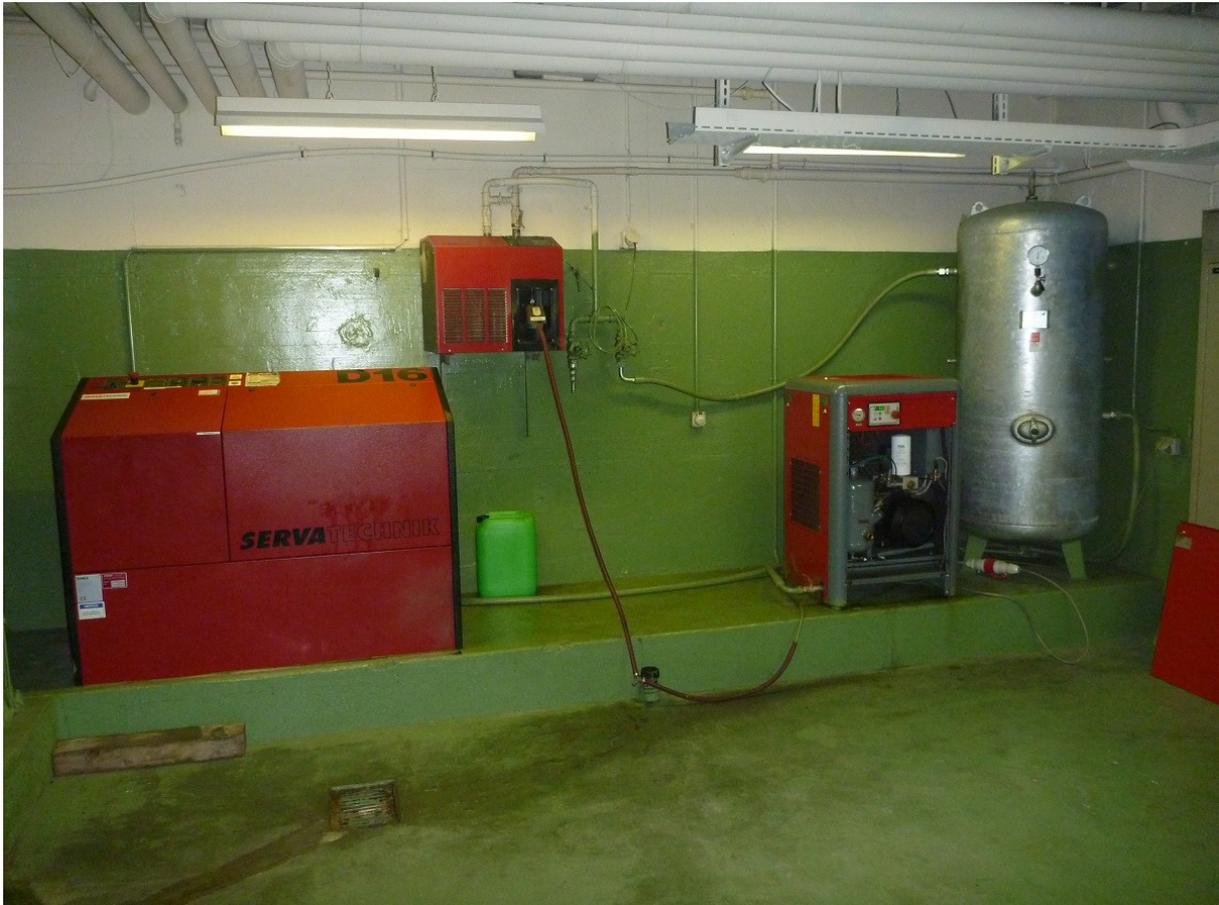
Foto 10. Kompressorraum. Links der alte 11 kW Schraubenkompressor, in der Mitte oben der Kältetrockner, rechts der neue 11 kW Schraubenkompressor und in der Ecke der 750 Liter Windkessel. Hier hat es keine Filter.

Neuer Kompressor:	11 kW, Baujahr 2010. Dieser Kompressor ist in der letzten Juniwoche ausgefallen und wird durch einen Kolbenkompressor ersetzt
Alter Kompressor:	11 kW als Ersatz, Baujahr 1997
Kältetrockner:	0.35 kW Typenschild und Messung, Baujahr 1999
Druckband:	7 auf 10 bar

Neuer Kolbenkompressor ist schon bestellt.

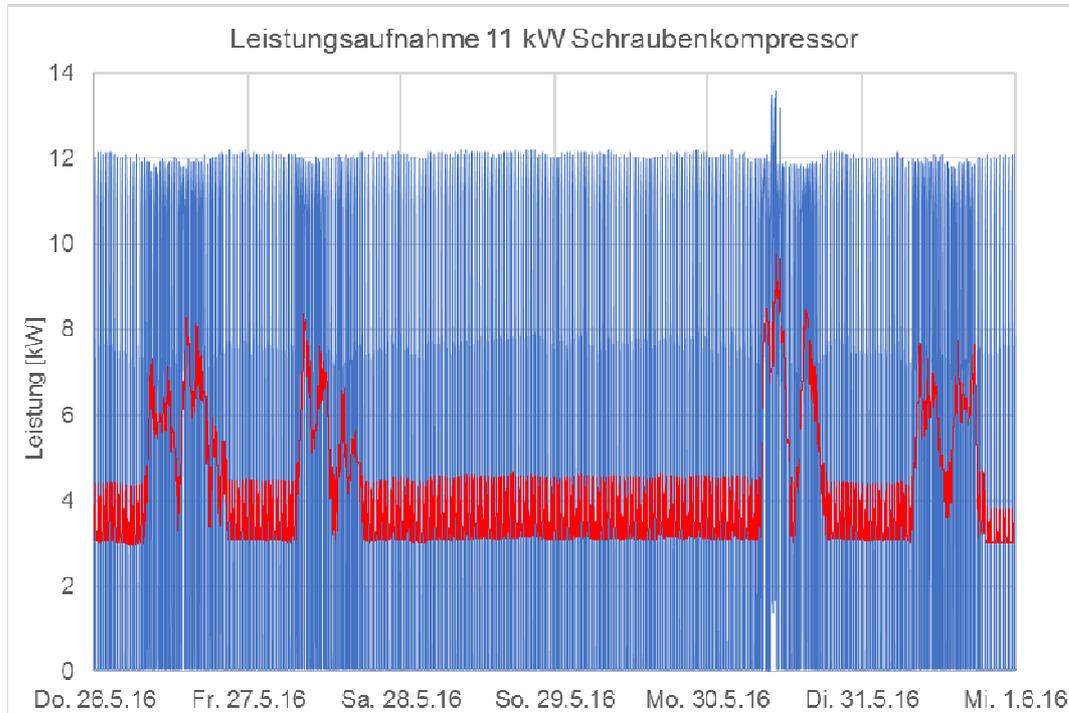
Die Stromaufnahme wurde mit einem Fluke 3001 FC im Schaltschrank gemessen und daraus mit einem Leistungsfaktor von 0.85 die Leistungsaufnahme abgeschätzt.

Abbildung 1: Leistungsaufnahme über eine Woche, rot Mittelwert (Auflösung 15 s)

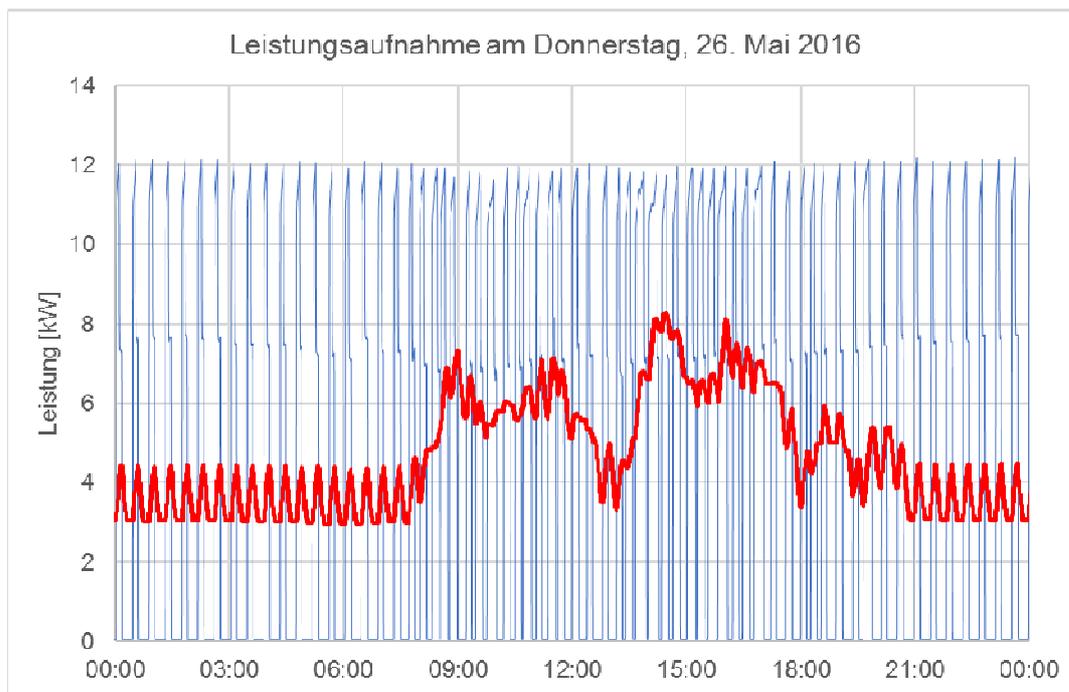
Abbildung 2: Leistungsaufnahme über einen Arbeitstag. Rot Mittelwert (Auflösung 15 s)

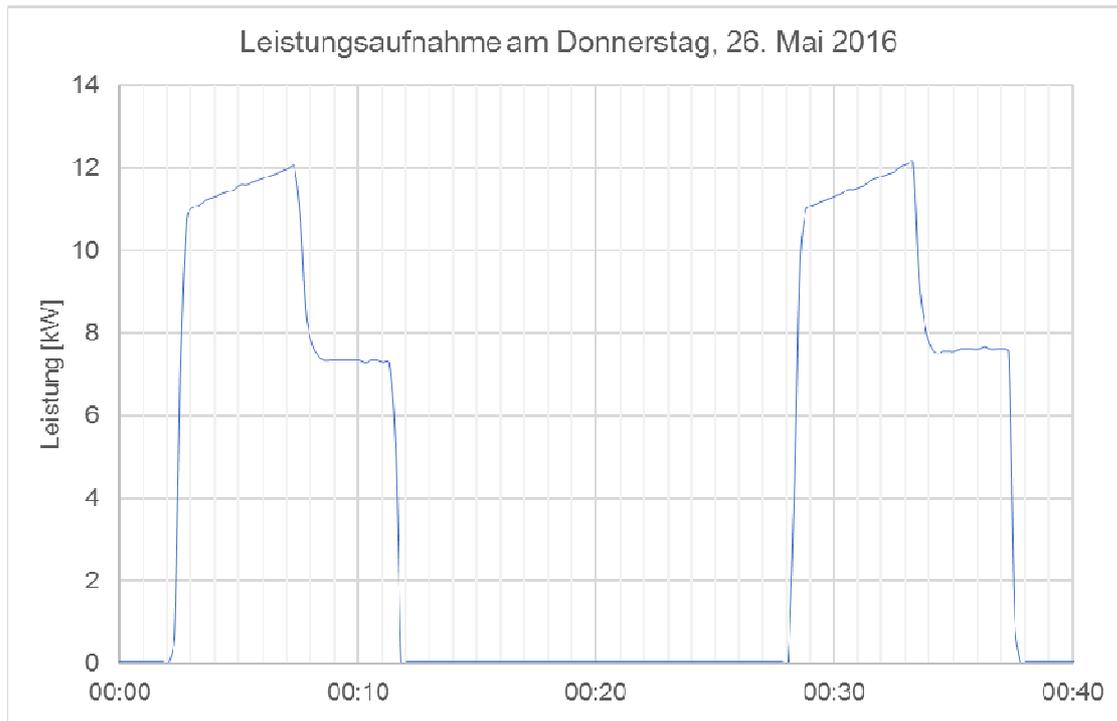
Abbildung 1: Leistungsaufnahme in der Nacht (Auflösung 15 s)

Der Kompressor läuft in der Nacht für etwa 4 Minuten mit 11 kW Vollast, dann folgt ein Leerlauf von 3 Minuten mit 7 kW und eine Pause von 14 Minuten bis der Druck von 10 bar auf 7 gefallen ist. Die Zykluszeit beträgt 24 Minuten.

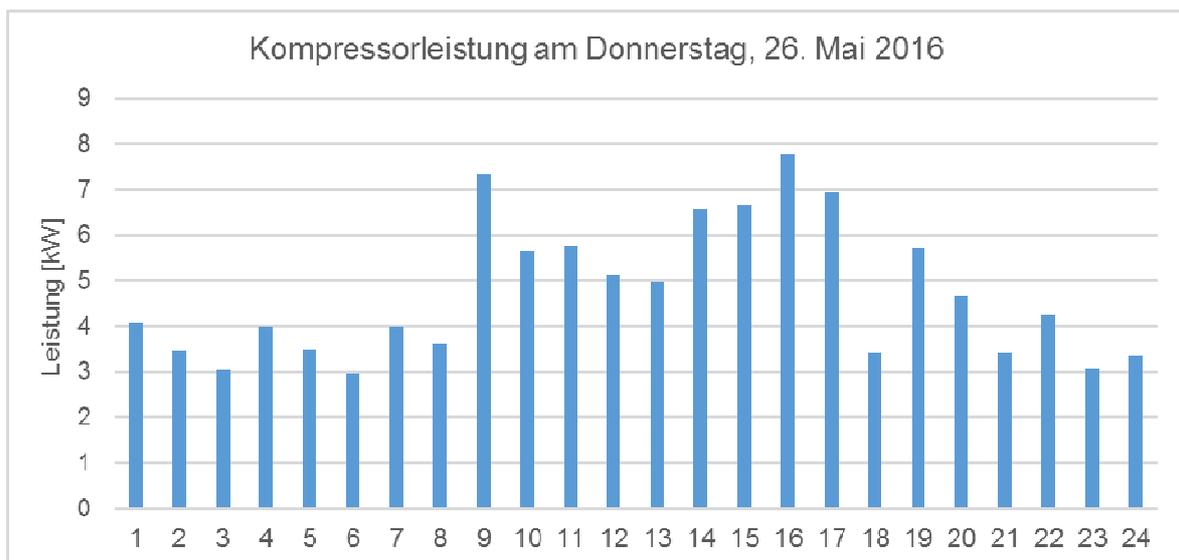
Abbildung 2: Leistungsaufnahme über 24 Stunden

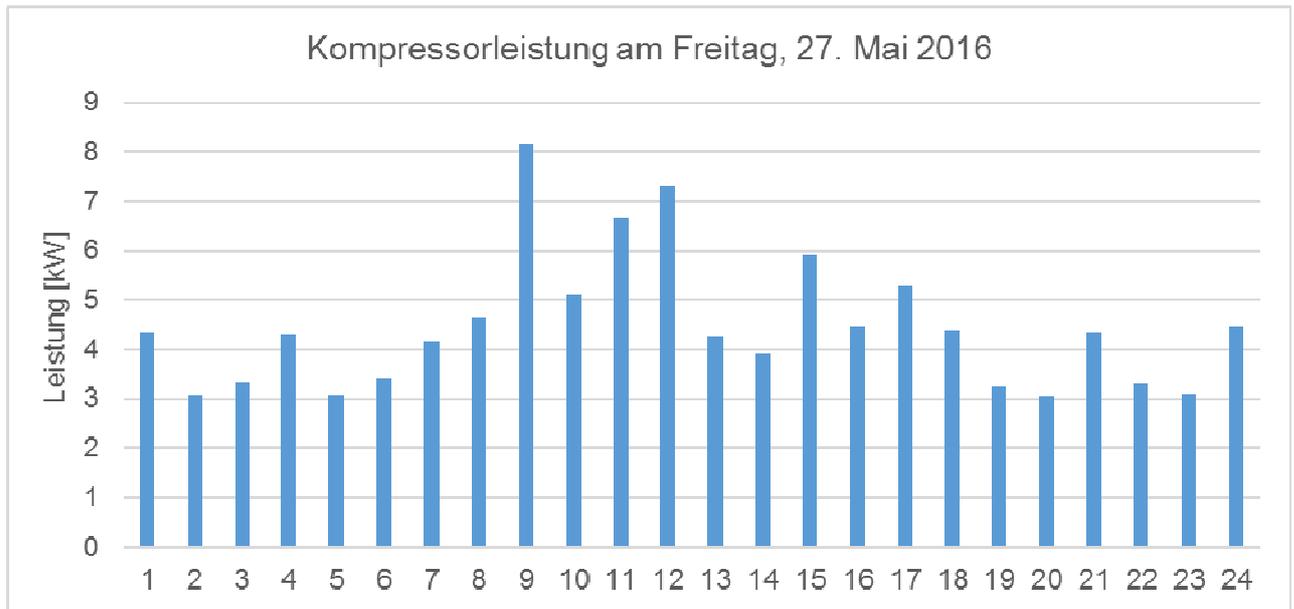
Abbildung 3: Leistungsaufnahme über 24 Stunden

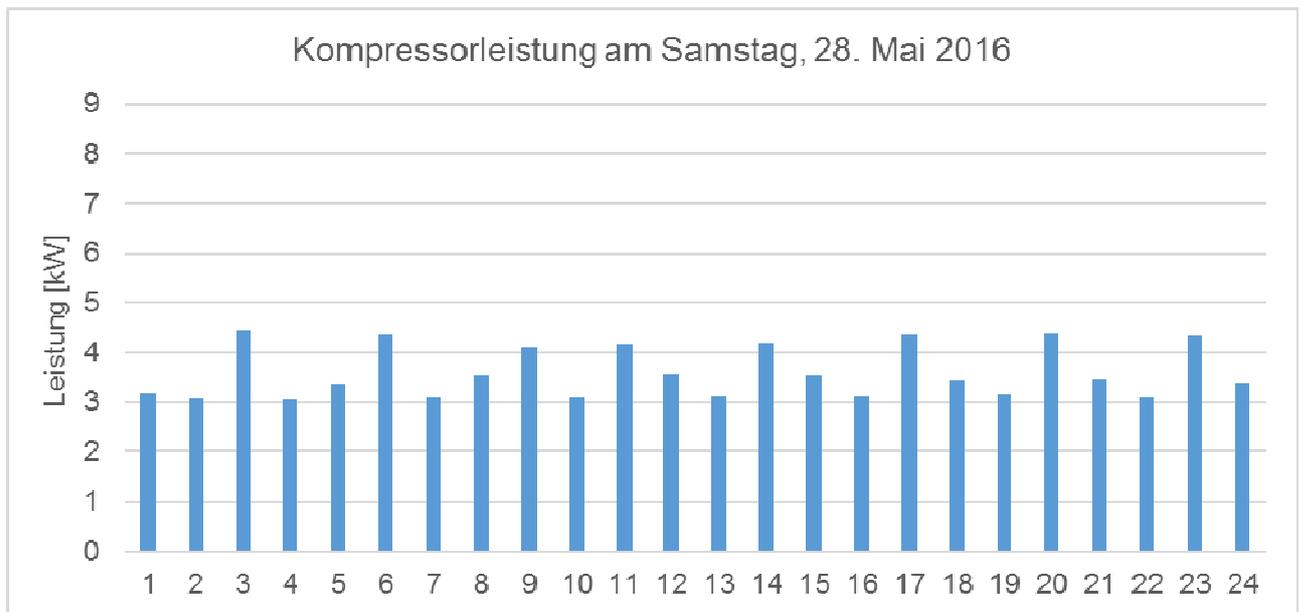
Abbildung 4: Leistungsaufnahme über 24 Stunden
