3 juin 2015

Suivi des mesures d'atténuation des écluées sur le Doubs franco-suisse et jurassien – période mai 2013–décembre 2014

Rapport de documentation

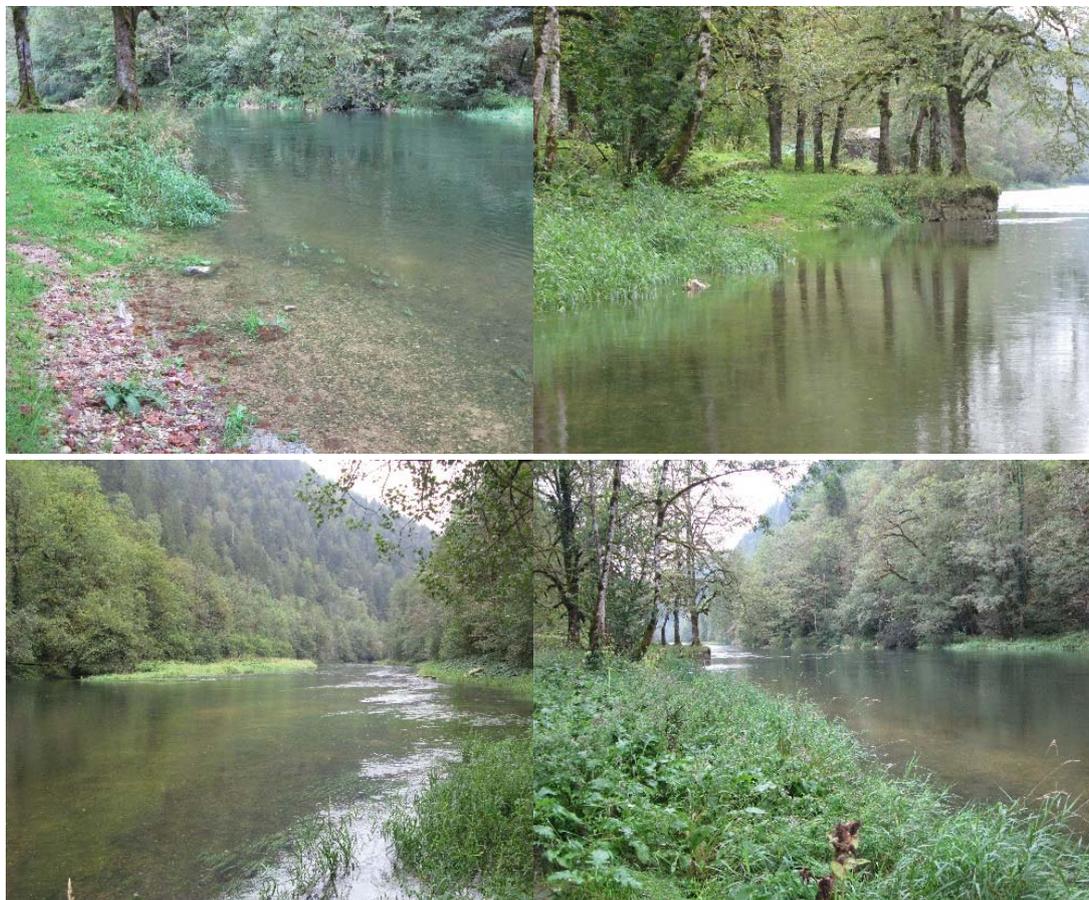
Cartographie des hauteurs d'eau lors de la baisse du débit. Aval Châtelot « Les Gravières » Epteau, avril 2014

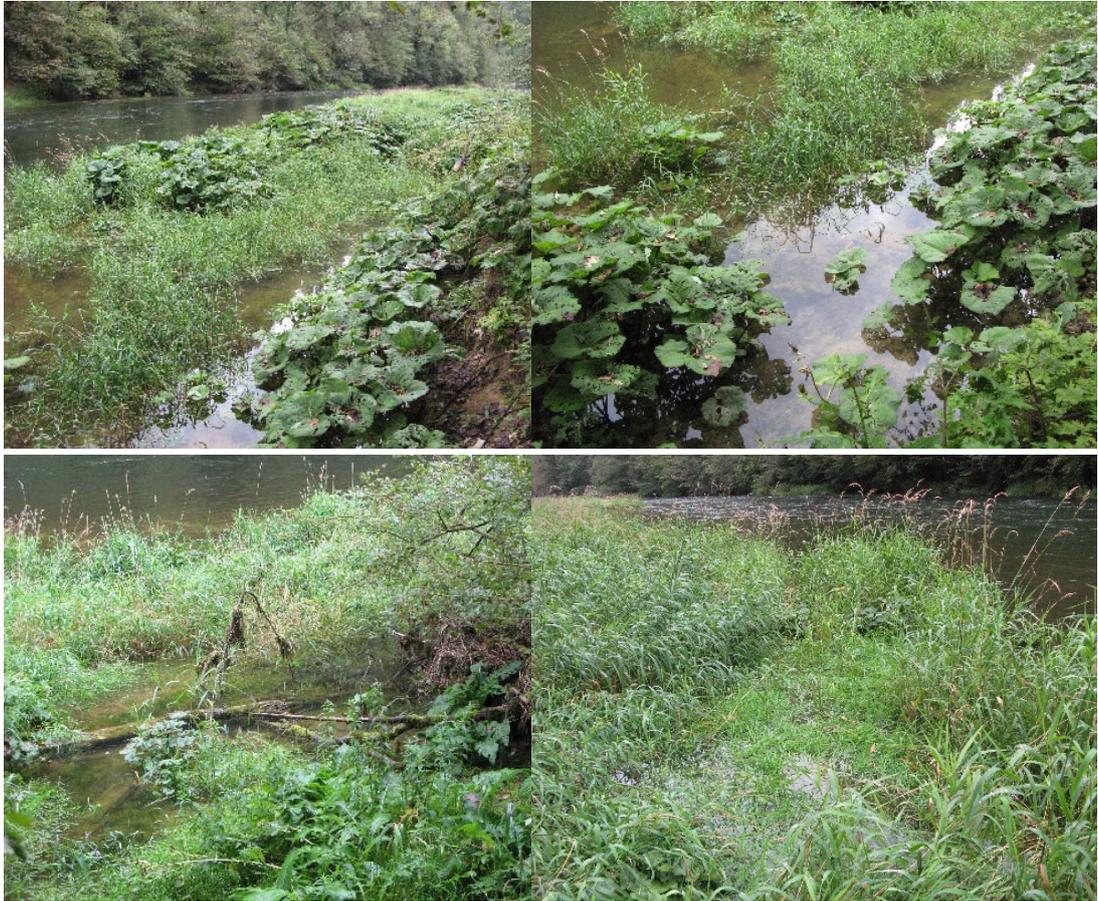
Tableau 3 : Site d'observation du Creux des Noyés dans le canton de Neuchâtel.

Type	Surface	Sensibilité	Coordonnées	Référencée EPTEAU	Observateur
Gravière + escaliers	400 m ²	<15 m ³ /sec	551'713/220'030	Non	S. Bardet

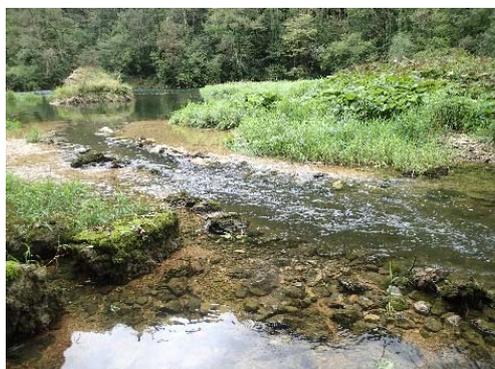
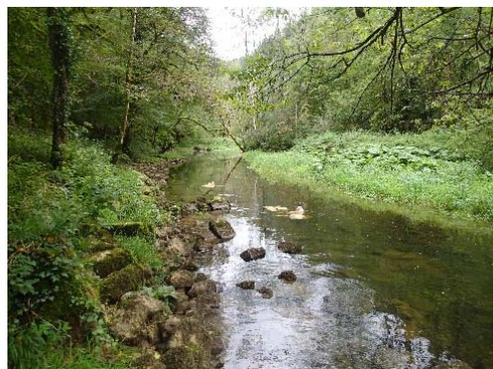
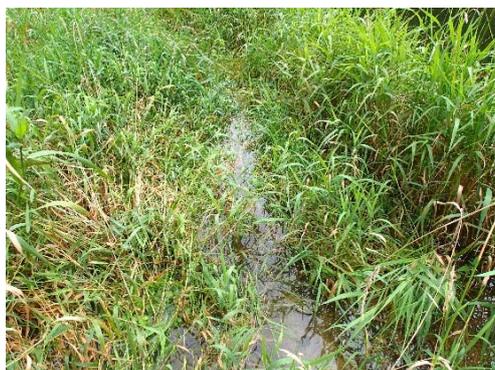
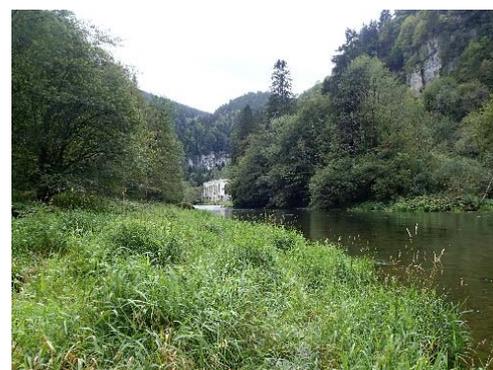
Type	Surface	Sensibilité	Coordonnées	Référencée EPTÉAU	Observateur
Bras intermittent	1'000 m ²	<20 m ³ /sec	557'198/226'797	Oui	P. Malavaux

Escaliers	400 m ²	<20 m ³ /sec	557'264/226'918	Oui	P. Malavaux
-----------	--------------------	-------------------------	-----------------	-----	-------------

Cartographie des hauteurs d'eau lors de la baisse du débit. Aval Refrain « Gravière aval rive droite » Epteau, avril 2014

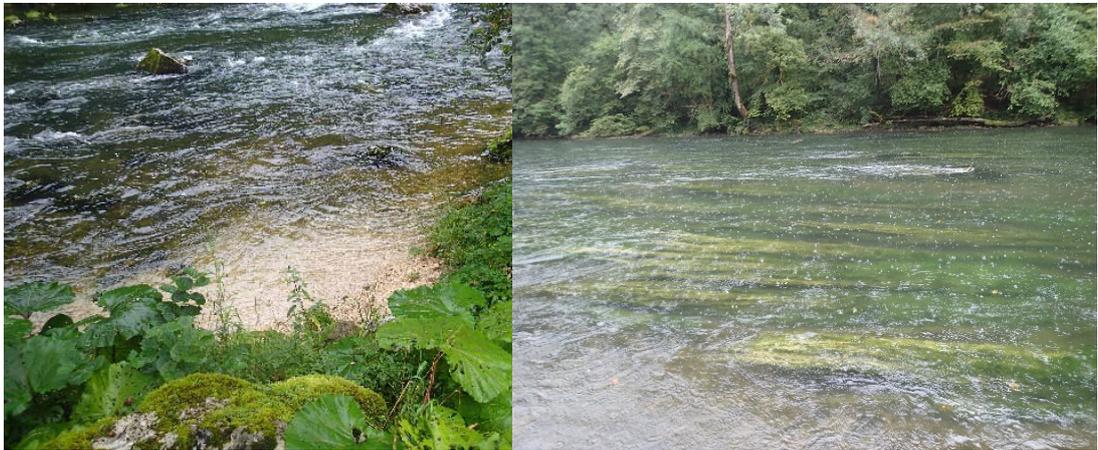
Tableau 5 : Site d'observation à l'aval de la sortie de l'usine de la Goule dans le secteur Franco-Suisse.

Type	Surface	Sensibilité	Coordonnées	Référencée EPTEAU	Observateur
Gouille + frayère	500 m ²	?? m ³ /sec	562'084/231'215	Oui	P. Malavaux

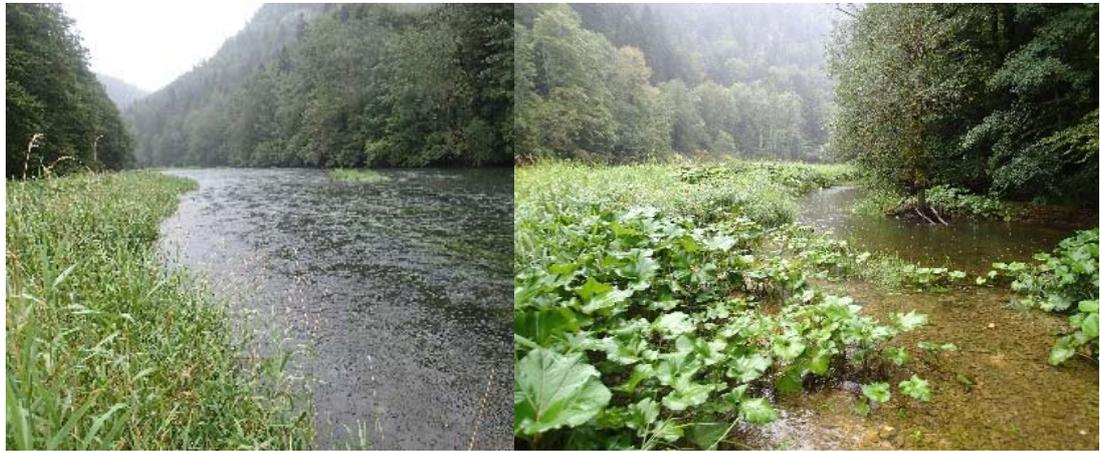
Tableau 6 : Site d'observation en aval de la Goule dans le secteur Franco-Suisse.

Type	Surface	Sensibilité	Coordonnées	Référencée EPTEAU	Observateur
Gouille	1'400 m ²	<22 m ³ /sec	562'331/231'421	Oui	P. Malavaux

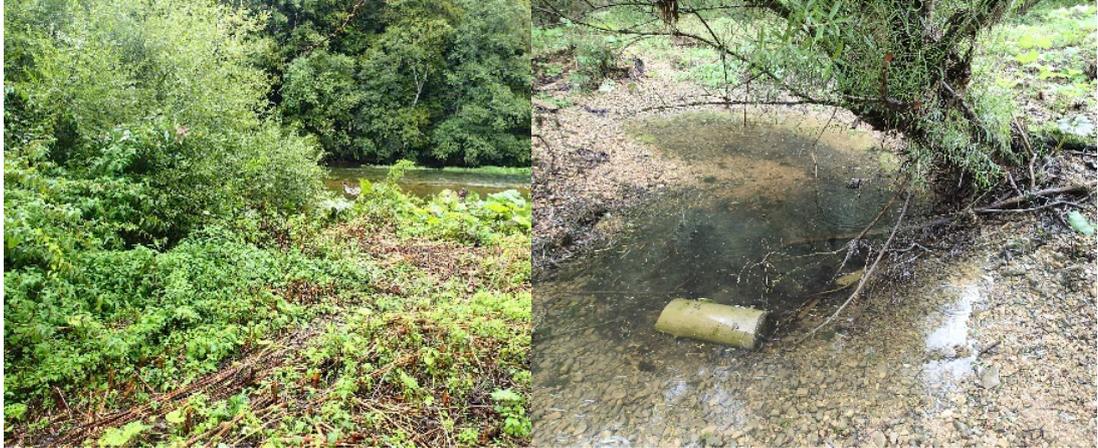
Tableau 7 : Site d'observation de la gravière de la Sauçotte dans le secteur Franco-Suisse.

Type	Surface	Sensibilité	Coordonnées	Référencée EPTEAU	Observateur
Gravière	3'800 m ²	?? m ³ /sec	565'369/238'431	Non	P. Malavaux

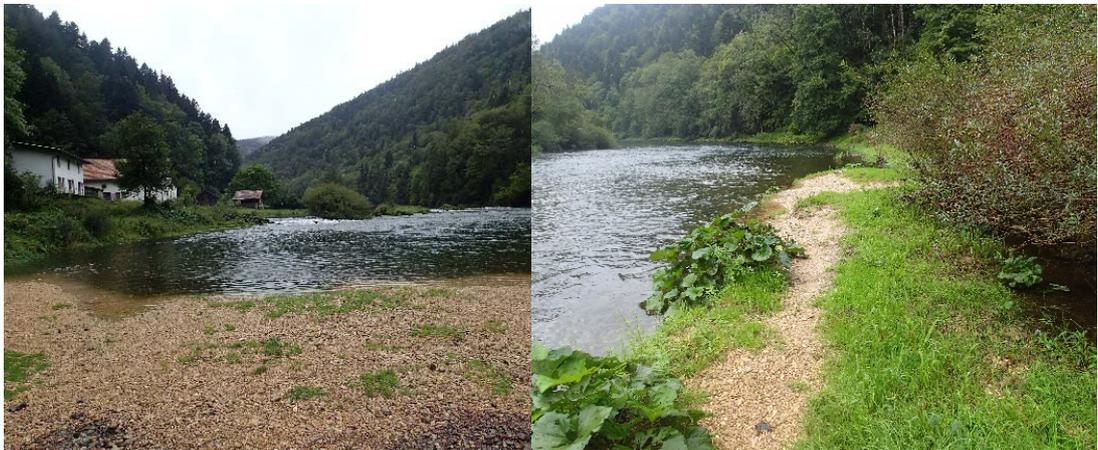
Tableau 8 : Site d'observation de la gravière de Moulin Jeannottat dans le secteur Franco-Suisse.

Type	Surface	Sensibilité	Coordonnées	Référencée EPTEAU	Observateur
Gravière	400 m ²	?? m ³ /sec	566'408/238'412	Non	P. Malavaux

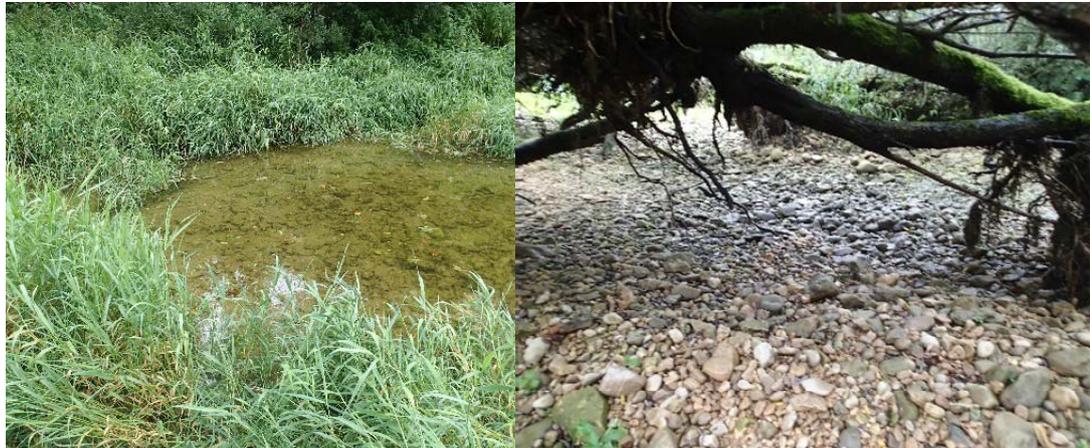
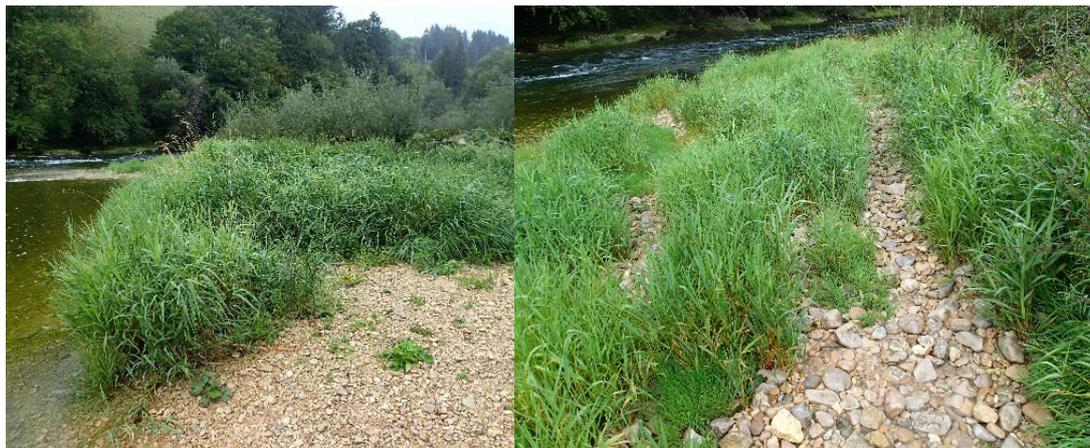
Tableau 11 : Site d'observation de Go-Gryat dans la boucle jurassienne du Doubs. Ce site regroupe, sur une faible superficie, deux types de pièges distincts.

Type	Surface	Sensibilité	Coordonnées	Référencée EPTAU	Observateur
Gouilles	400 m ²	<15 m ³ /sec	578'685/243'369	Non	D. Rossé

Escaliers	100 m ²	<15 m ³ /sec	578'685/243'369	Non	D. Rossé
-----------	--------------------	-------------------------	-----------------	-----	----------

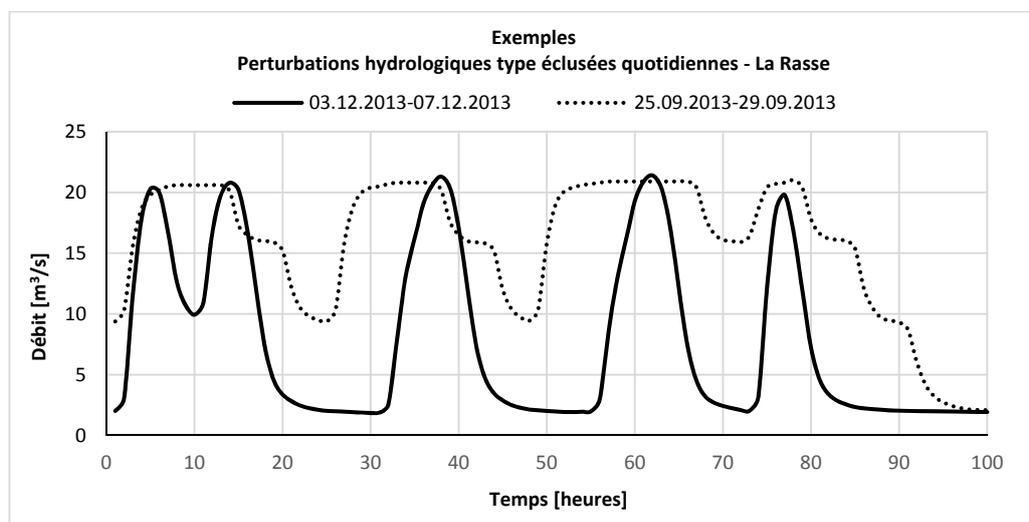
Figure 1 : Graphique représentant deux exemples de perturbations hydrologiques définies comme étant de type « éclusées quotidiennes ». La première du 03.12.2013-07.12.2013 se caractérise par l'atteinte du débit plancher minimum ($2 \text{ m}^3/\text{s}$) entre chaque éclusée. Notons que la première éclusée a fait l'objet d'un essai de deux éclusées journalières sans atteinte du débit plancher minimum (voir figure 3). Le deuxième exemple du 25.09.2013-29.09.2013 se caractérise par un turbinage en période de hautes eaux et donc un débit plancher, entre deux éclusées, relativement haut ($10 \text{ m}^3/\text{s}$). Ces perturbations hydrologiques, données ici à titre d'exemples, n'ont pas fait l'objet d'investigations de terrain par les observateurs.

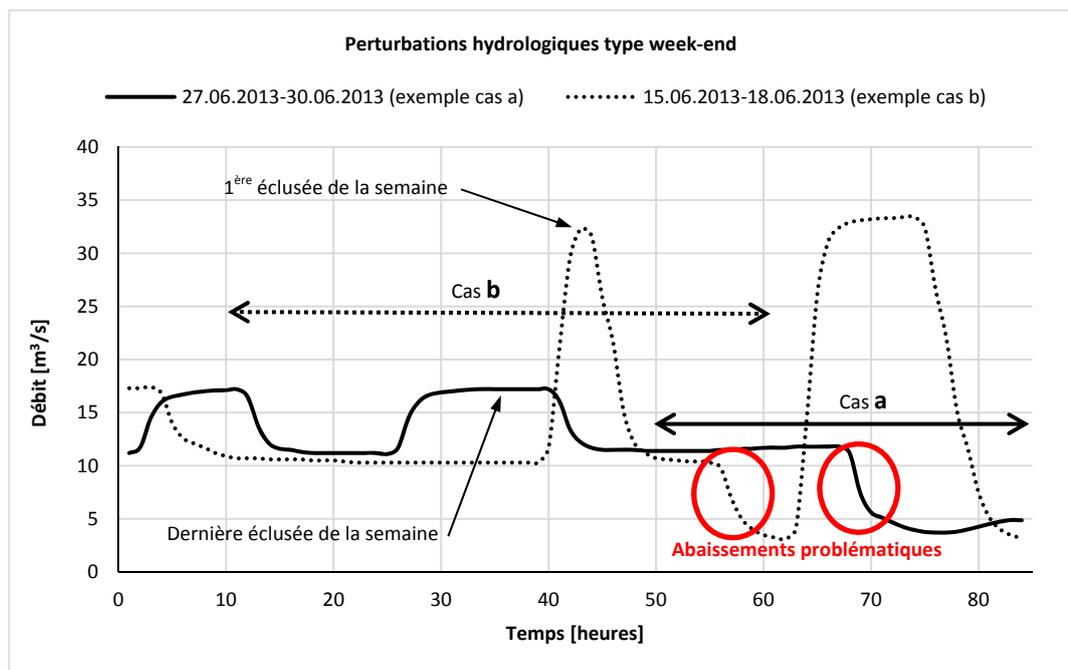
- a) La perturbation survient lorsque le débit incident est suffisant pour maintenir durant la semaine un débit plancher élevé durant plusieurs jours ; celui-ci est ensuite abaissé le week-end (stockage de la retenue de Moron) pour atteindre une valeur plancher généralement inférieure à $10 \text{ m}^3/\text{s}$. Selon les conditions pluviométriques et lorsque le débit incident aux Brenets est important, ce cas peut également survenir en semaine et ressemble alors à une décrue « accentuée ». Dans ces situations, la majorité des sites sensibles sont accessibles à la faune piscicole sur une période prolongée à laquelle succède une exondation susceptible d'entraîner des échouages.

- b) La perturbation survient généralement le lundi lorsqu'aucun turbinage de pointe n'est pratiqué le week-end et que le débit plancher est constant et relativement haut. Dans ce cas certaines zones riveraines habituellement exondées en semaine sont inondées et colonisables durant 2-3 jours consécutifs par la faune piscicole et sont exondées lors de la première éclusée de la semaine lorsque cette dernière retrouve un débit plancher bas.

Figure 2 : Graphiques représentant les deux cas de perturbations hydrologiques de type week-end.

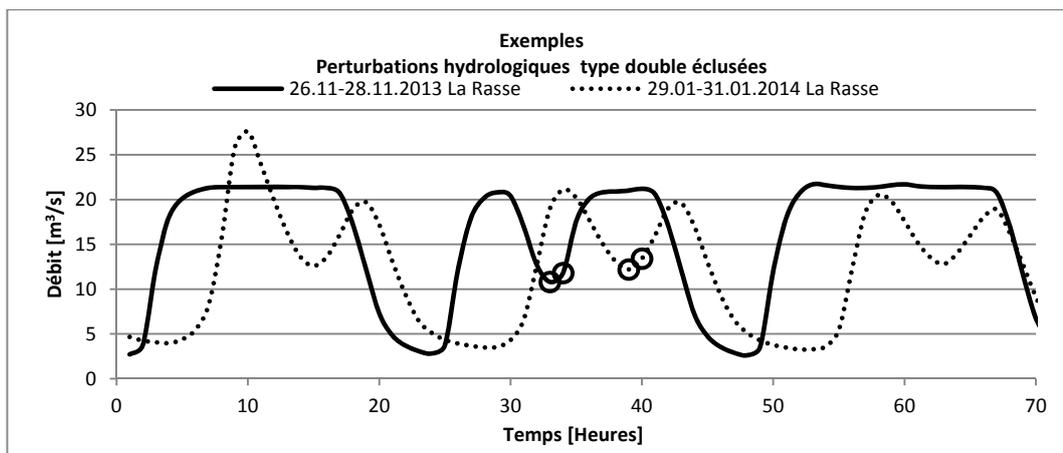
Figure 3 : Graphique présentant deux exemples de perturbations hydrologiques de type double éclusées. La particularité de ces perturbations, dont le profil est très facilement reconnaissable à la station de la Rasse, à la sortie de l'usine du Châtelot, est qu'il n'y a pas de passage par le débit plancher entre les deux éclusées quotidiennes. Ce type de perturbation a pu être suivi à trois reprises (secteur neuchâtelois –aval refrain, secteur neuchâtelois –Goumois, secteur neuchâtelois – secteur jurassien).

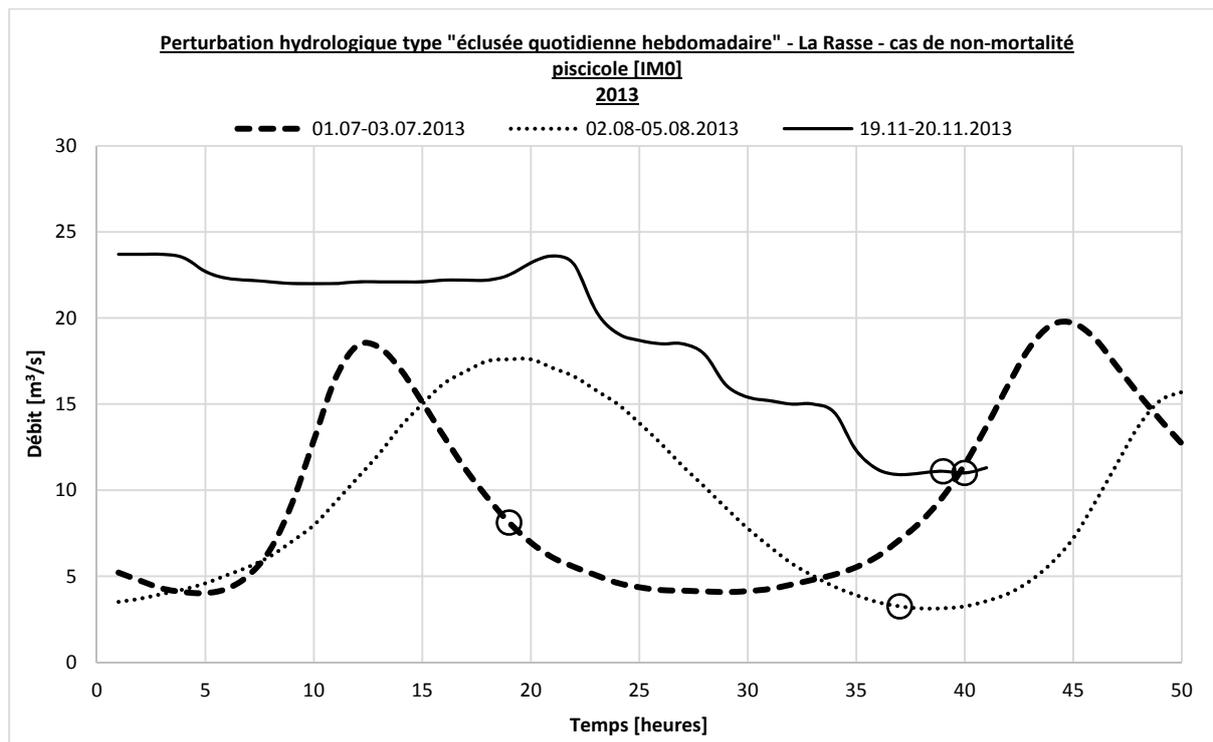
Figure 7 : Graphique représentant les perturbations hydrologiques de type « éclusee quotidienne hebdomadaire » identifiées à la station de mesure de la Rasse (secteur neuchâtelois) ayant conduit à des observations de non-mortalité piscicole. Les moments d'observations sont représentés par des cercles.

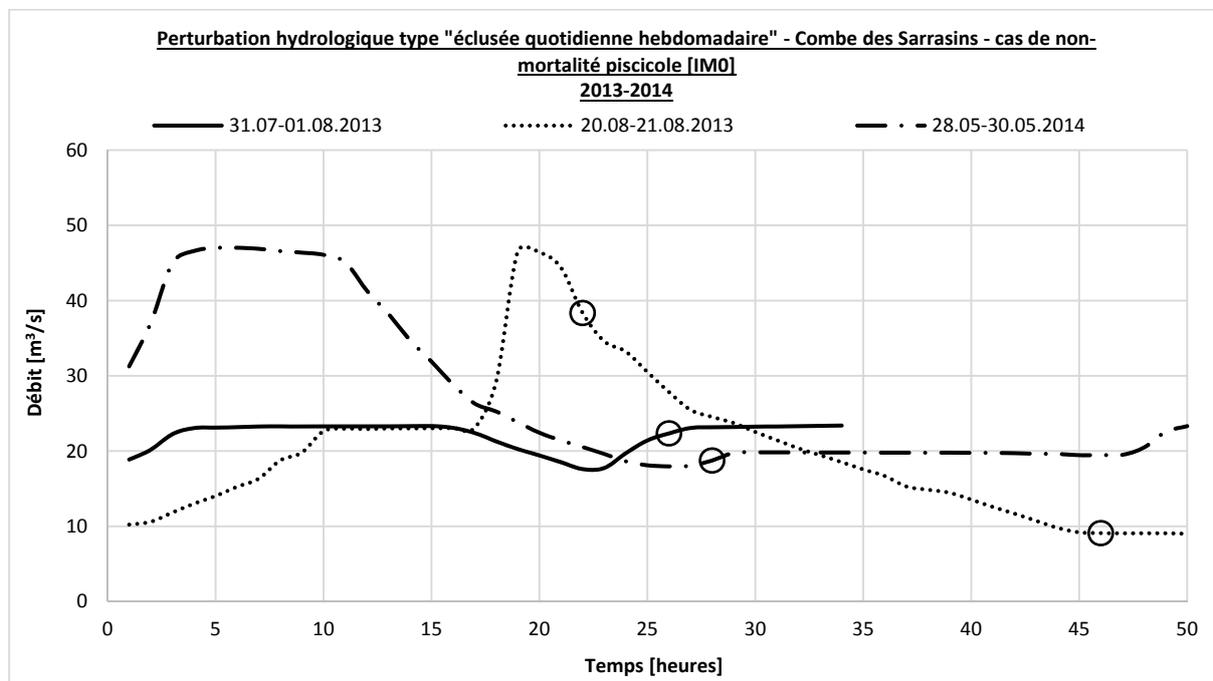
Figure 8 : Graphique représentant les perturbations hydrologiques de type « éclusee quotidienne hebdomadaire » identifiées à la station de mesure de la Combe des Sarrasins (secteur franco-suisse) ayant conduit à des observations de non-mortalité piscicole. Les moments d'observations sont représentés par des cercles.

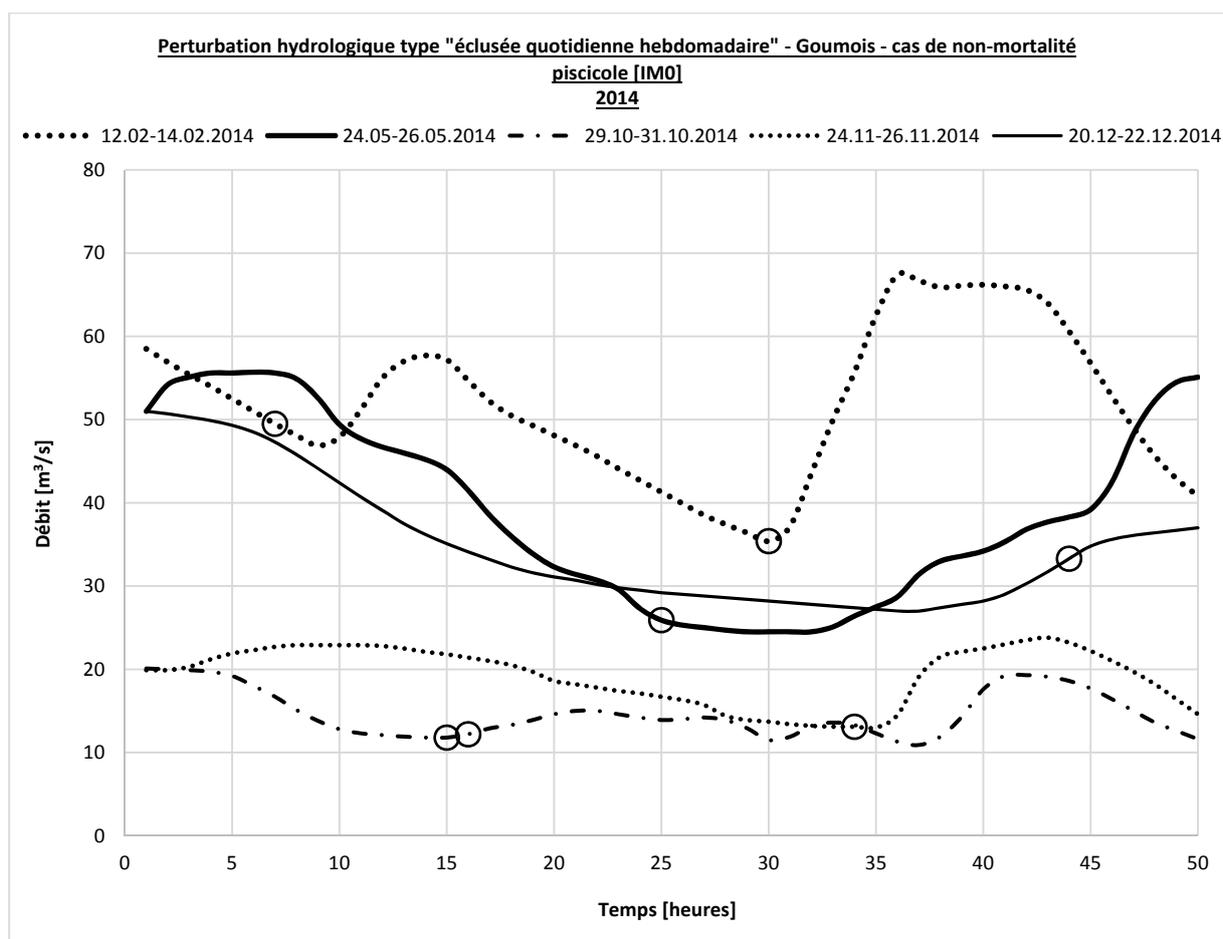
Figure 9 : Graphique représentant les perturbations hydrologiques de type « éclusee quotidienne hebdomadaire » identifiées à la station de mesure de Goumois (secteur franco-suisse) ayant conduit à des observations de non-mortalité piscicole. Les moments d'observations sont représentés par des cercles.

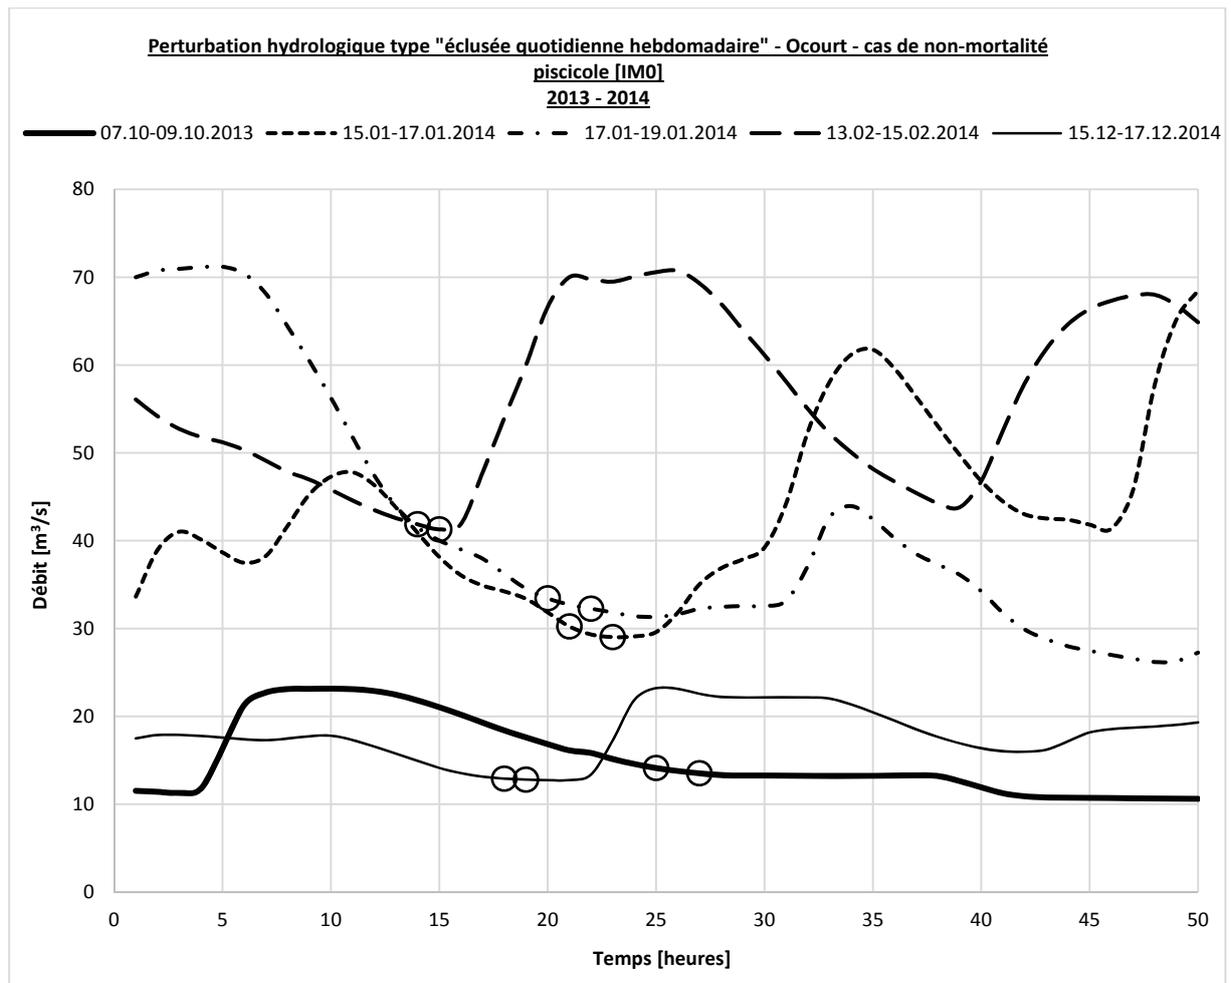
Figure 10 : Graphique représentant les perturbations hydrologiques de type « éclusee quotidienne hebdomadaire » identifiées à la station de mesure de d'Ocourt (secteur jurassien) ayant conduit à des observations de non-mortalité piscicole. Les moments d'observations sont représentés par des cercles.

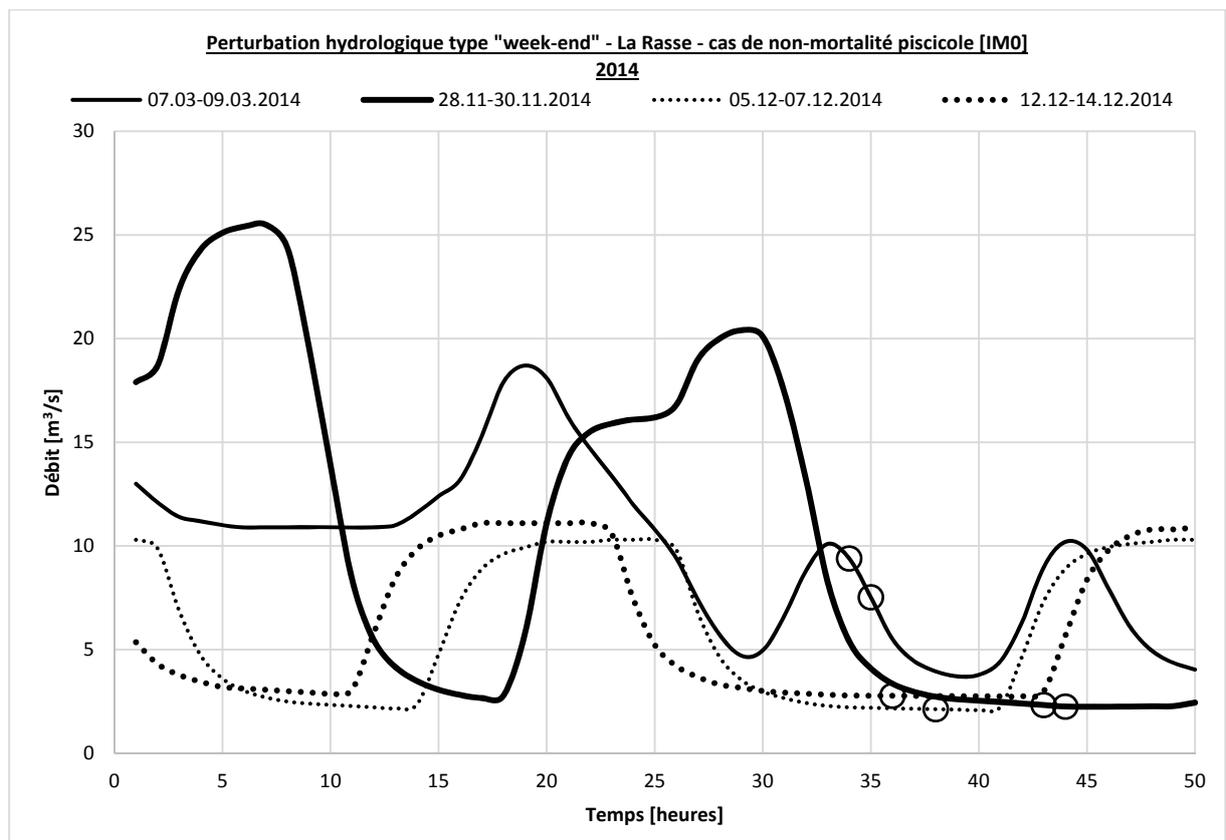
Figure 11 : Graphique représentant les perturbations hydrologiques de type « week-end » identifiées à la station de mesure de la Rasse (secteur neuchâtelois) ayant conduit à des observations de non-mortalité piscicole. Les moments d'observations sont représentés par des cercles.

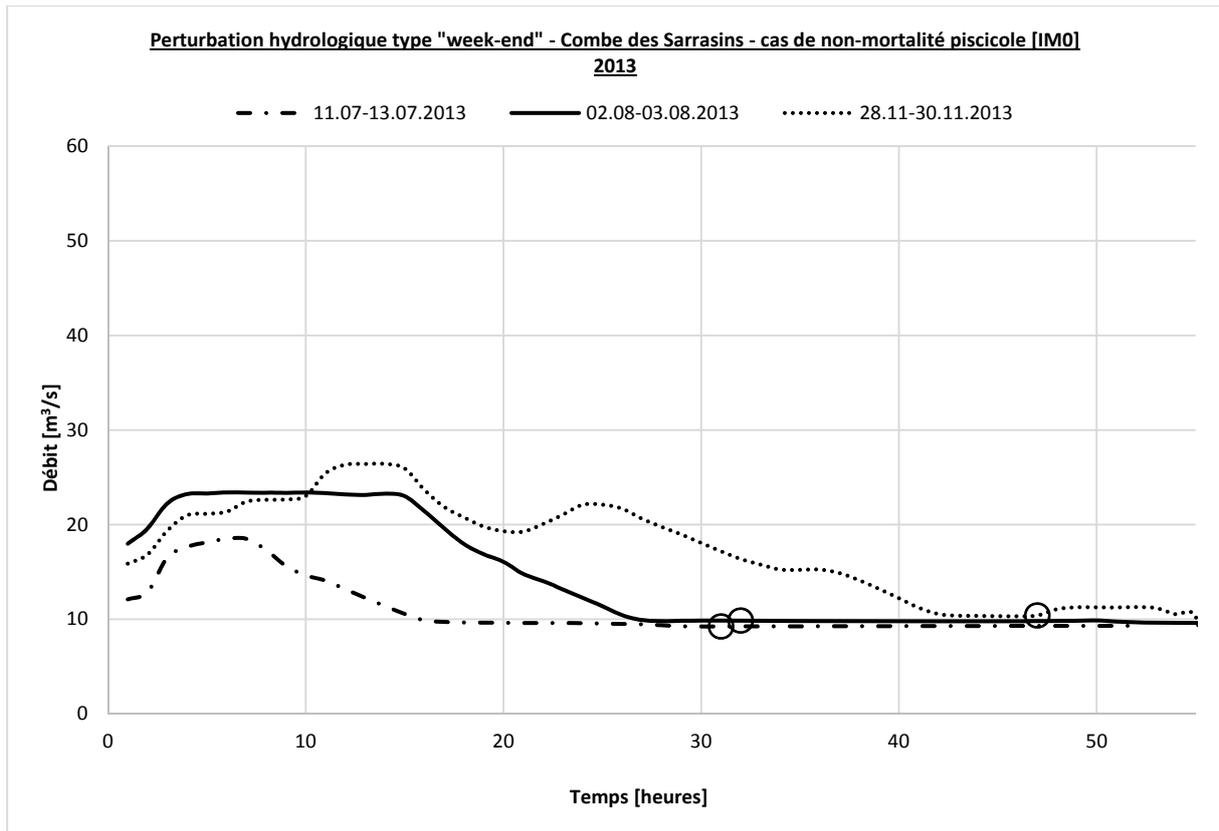
Figure 12 : Graphique représentant les perturbations hydrologiques de type « week-end » identifiées à la station de mesure de la Combe des Sarrasins (secteur franco-suisse) ayant conduit à des observations de non-mortalité piscicole. Les moments d'observations sont représentés par des cercles.

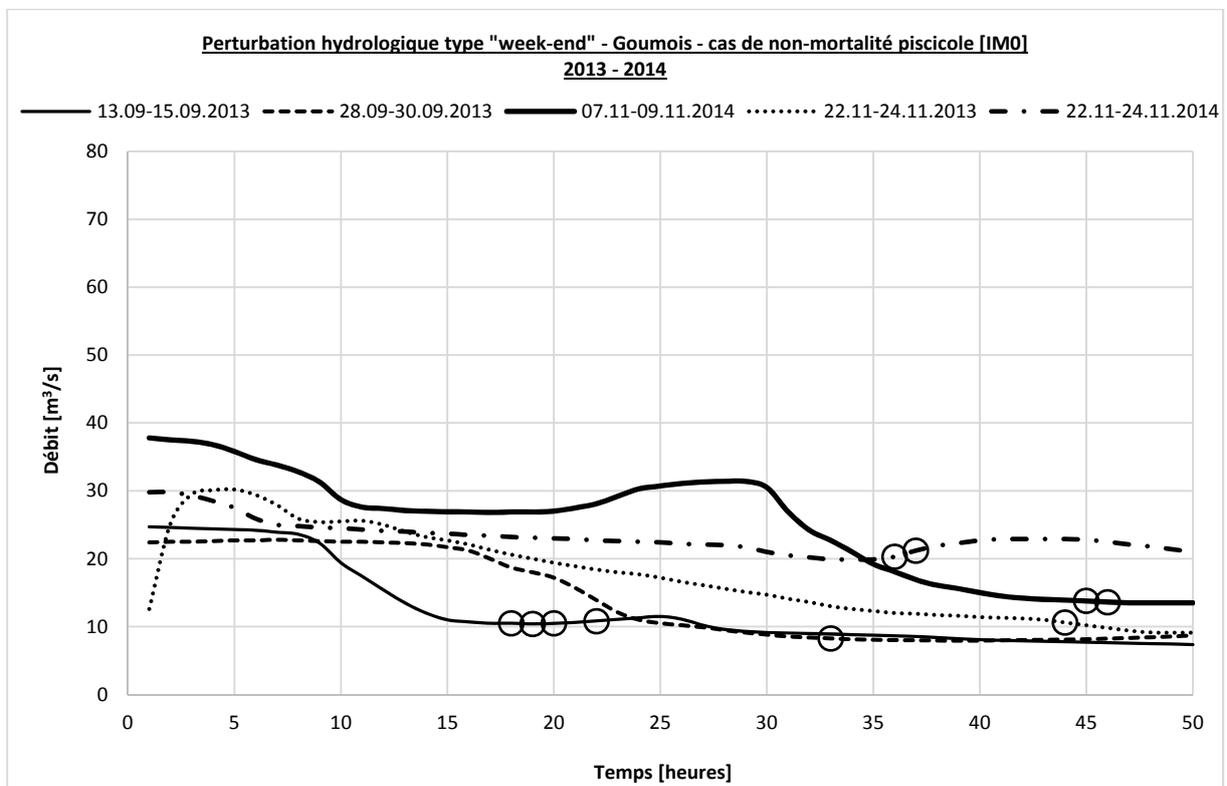
Figure 13 : Graphique représentant les perturbations hydrologiques de type « week-end » identifiées à la station de mesure de Goumois (secteur franco-suisse) ayant conduit à des observations de non-mortalité piscicole. Les moments d'observations sont représentés par des cercles.

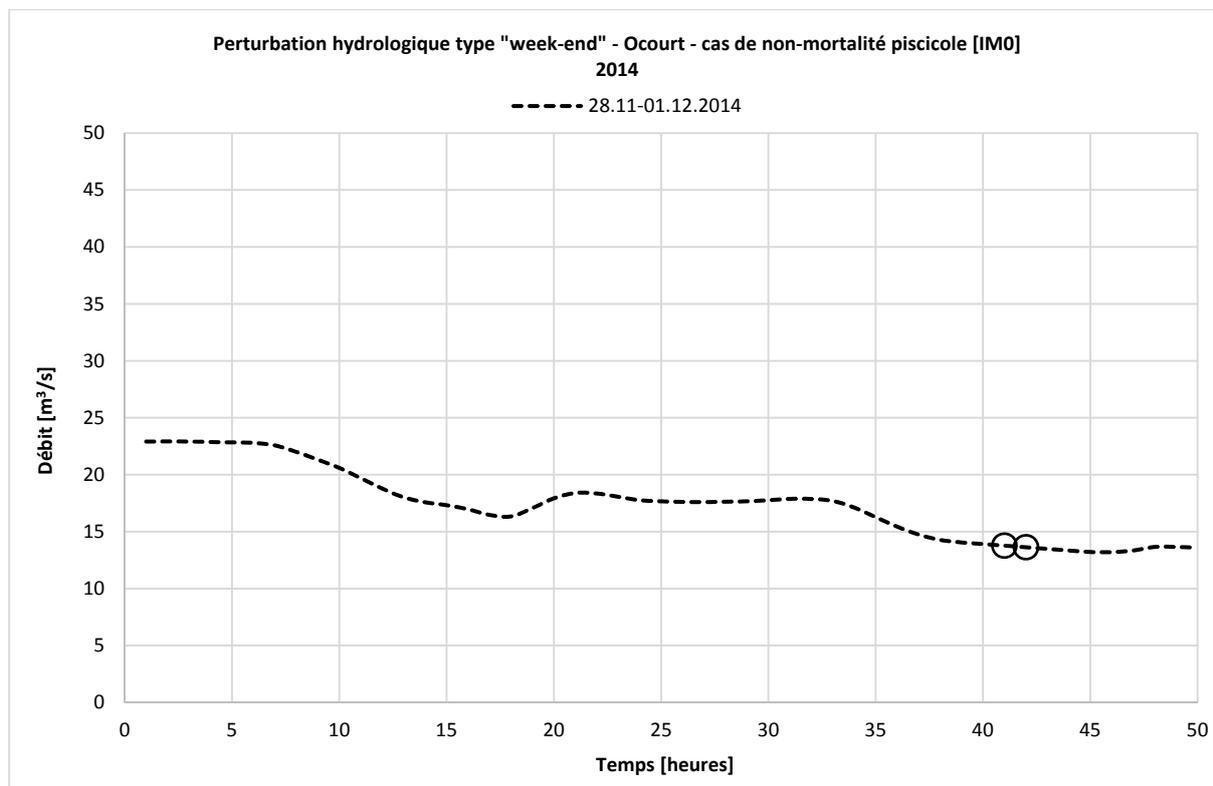
Figure 14 : Graphique représentant les perturbations hydrologiques de type « week-end » identifiées à la station de mesure d'Ocourt (secteur jurassien) ayant conduit à des observations de non-mortalité piscicole. Les moments d'observations sont représentés par des cercles.

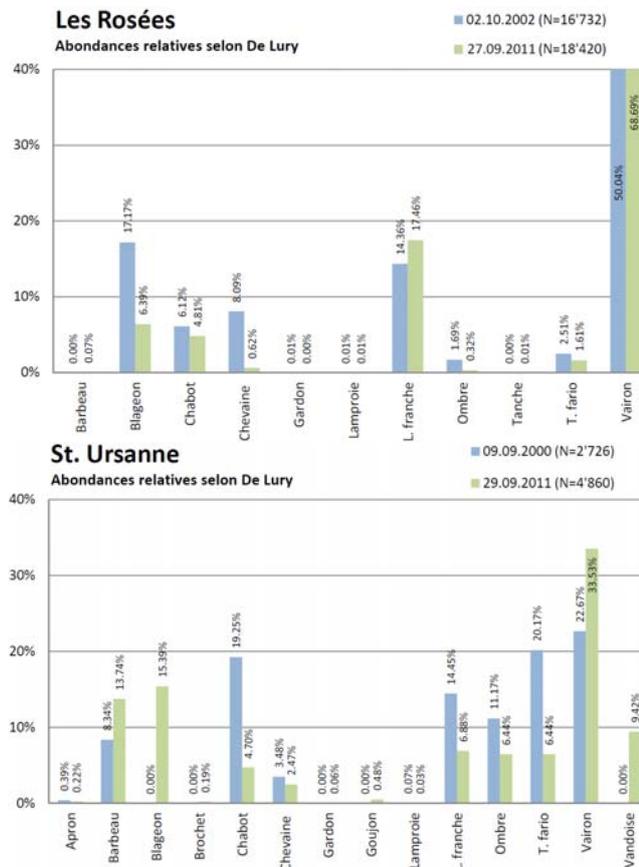
Figure 18 : Résultats en termes d'abondances relatives selon De Lury des pêches électriques effectuées en 2004 et 2011 sur les emplacements de pêche « Les Rosées » et « St. Ursanne » sur le Doubs.

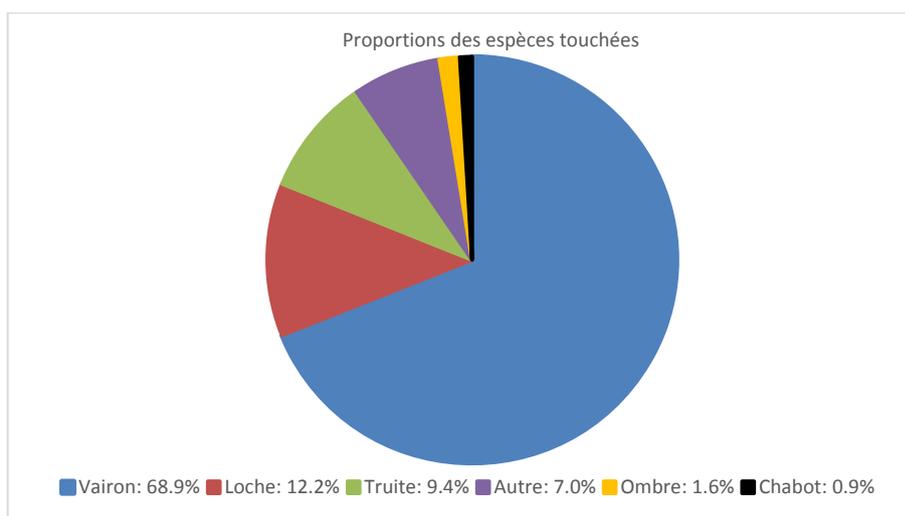
Figure 19 : Graphique représentant proportionnellement les espèces piscicoles touchées par les phénomènes de piégeages et d'échouages (selon observations 2013-2014, n= 3'175)

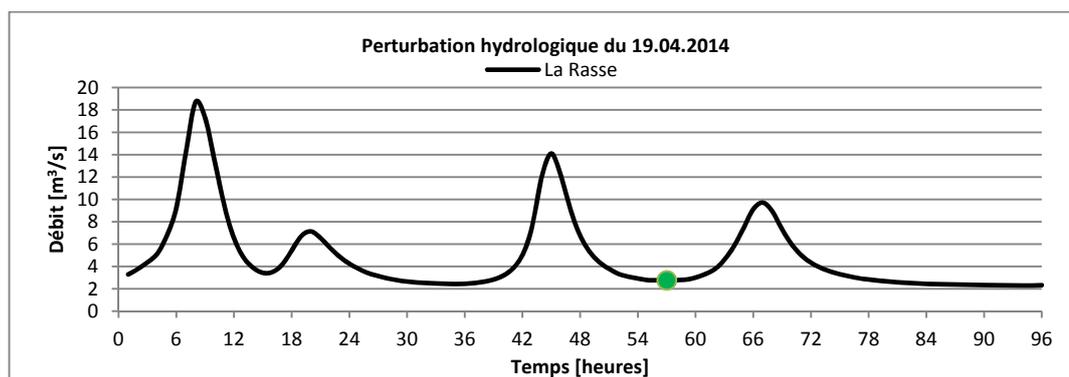
Cette perturbation hydrologique correspond à une perturbation de type « éclusée quotidienne ». Des observations ont été réalisées sur le site du Creux des Noyés (secteur neuchâtelois).

Stations de mesures hydrologiques	La Rasse
Sites sensibles	Le Creux des Noyés
Nombres d'alevins de truite échoués	7

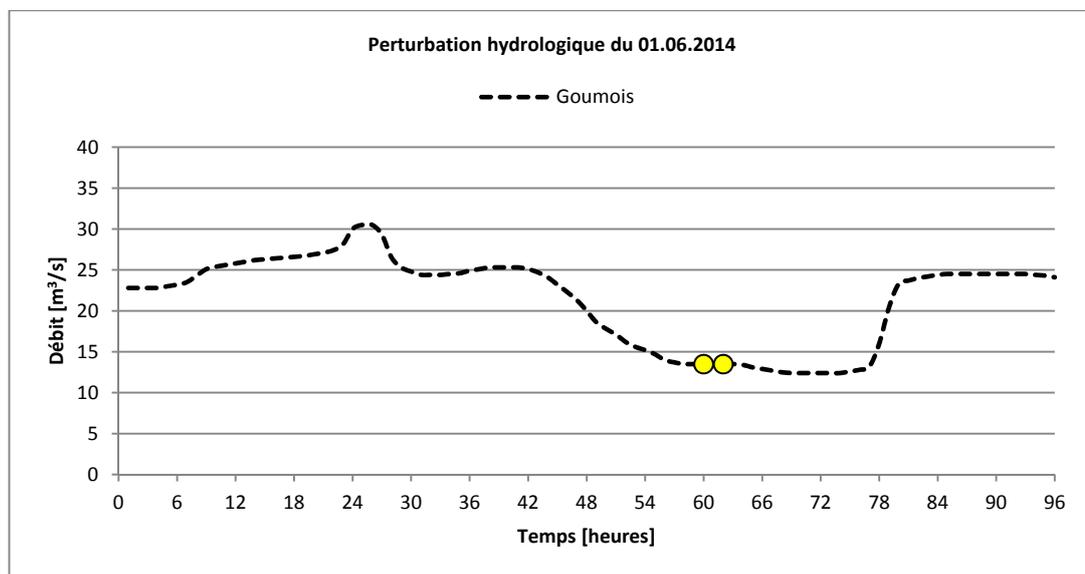
Cette perturbation hydrologique correspond à une perturbation de type « week-end ». Des observations ont été réalisées sur le site de la Sauçotte (secteur franco-suisse).

Perturbation du 1 juin 2014	
Site sensible	Sauçotte
Nombre d'alevins de truite échoués	24

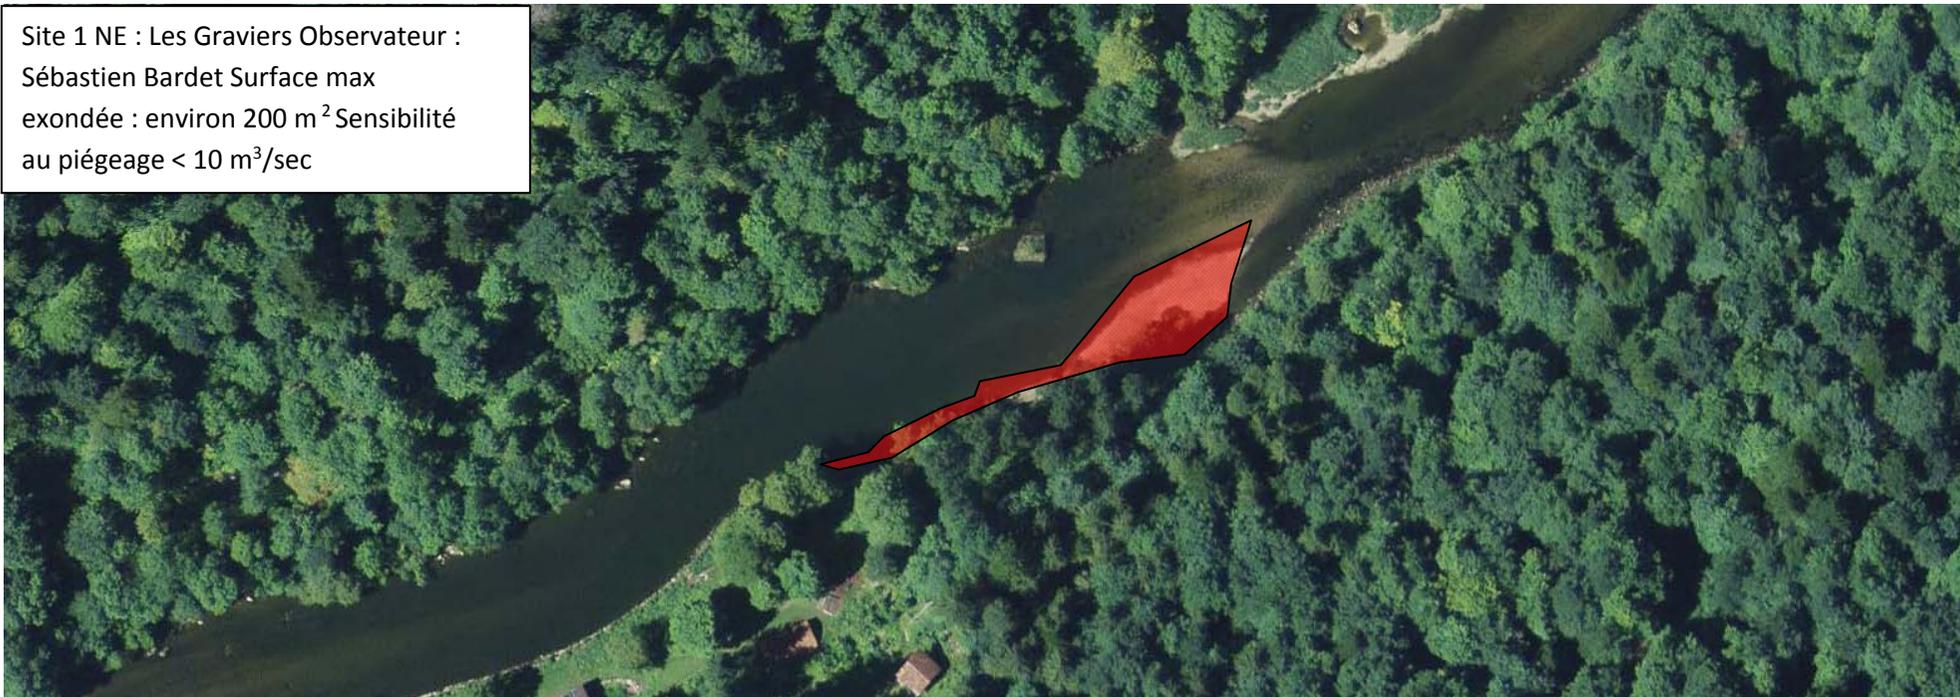
Site 1 NE : Les Gravieres Observateur :
Sébastien Bardet Surface max
exondée : environ 200 m² Sensibilité
au piégeage < 10 m³/sec

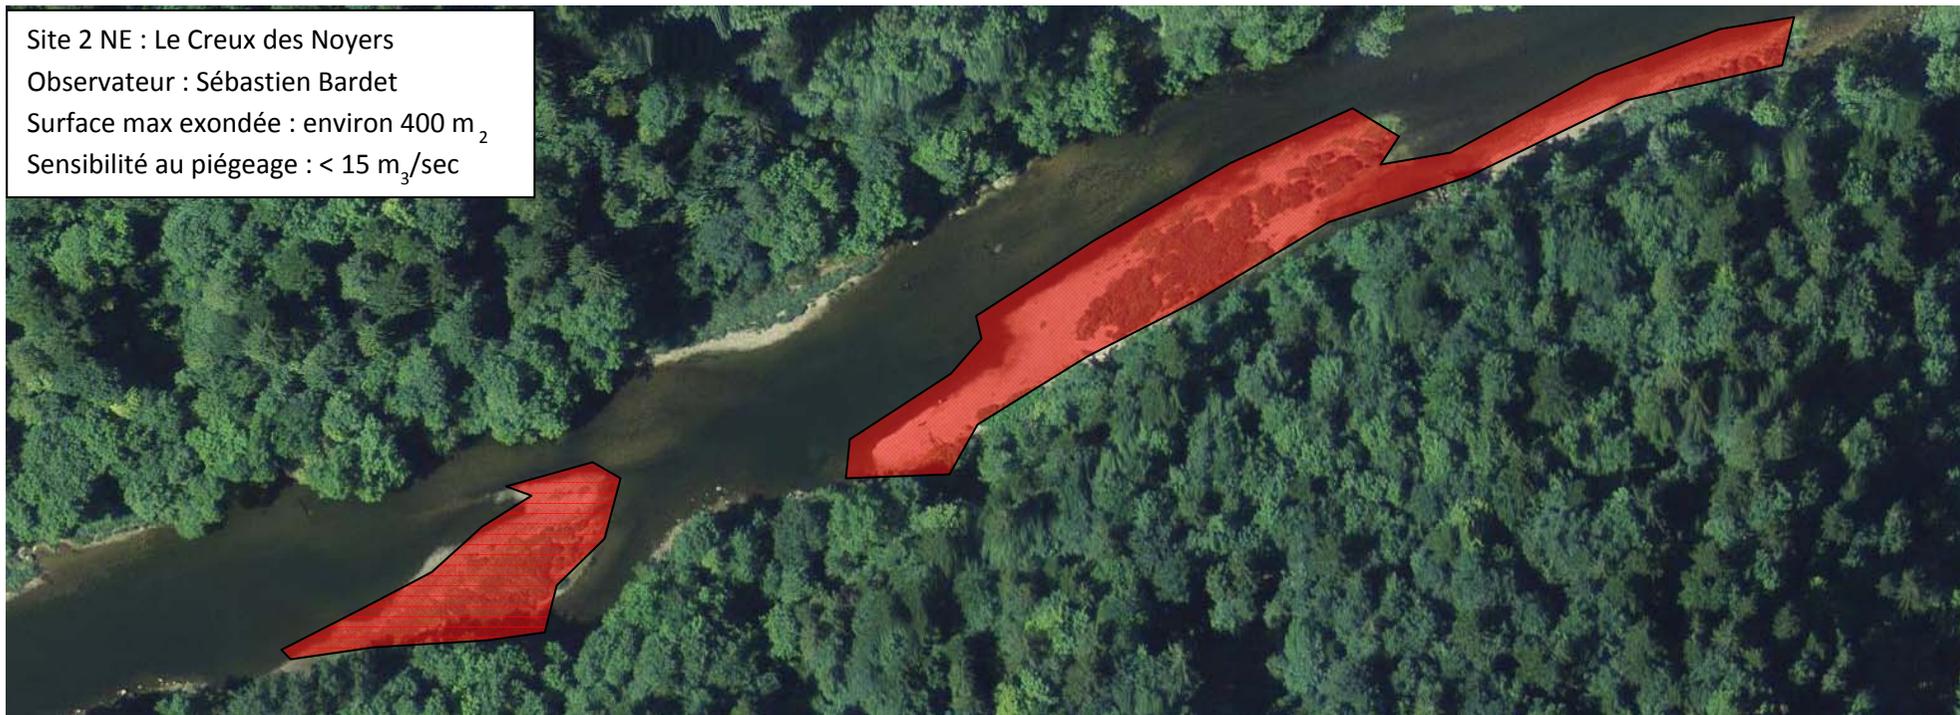
Site 2 NE : Le Creux des Noyers
Observateur : Sébastien Bardet
Surface max exondée : environ 400 m²
Sensibilité au piégeage : < 15 m³/sec
