3 juin 2015

Suivi des mesures d'atténuation des écluées sur le Doubs franco-suisse et jurassien – période mai 2013–décembre 2014

Rapport de documentation

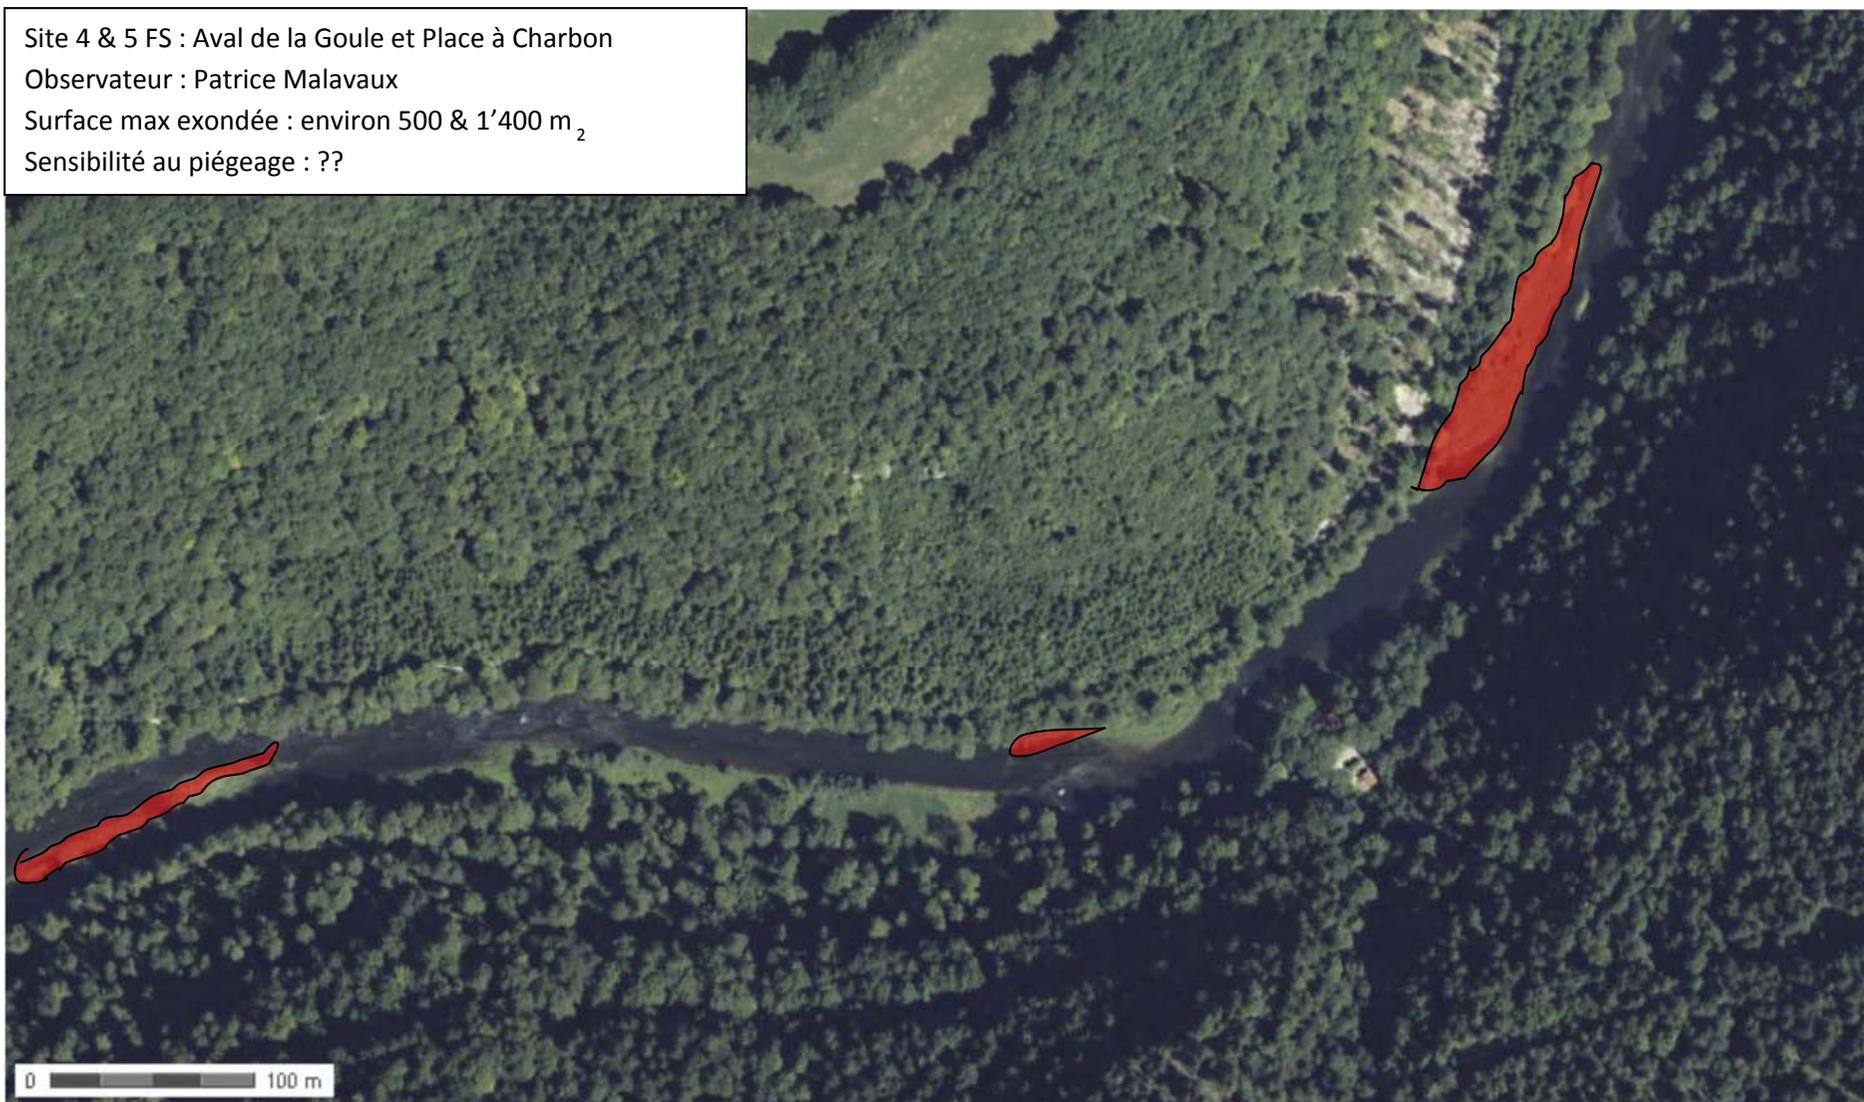
Site 4 & 5 FS : Aval de la Goule et Place à Charbon
Observateur : Patrice Malavaux
Surface max exondée : environ 500 & 1'400 m₂
Sensibilité au piégeage : ??

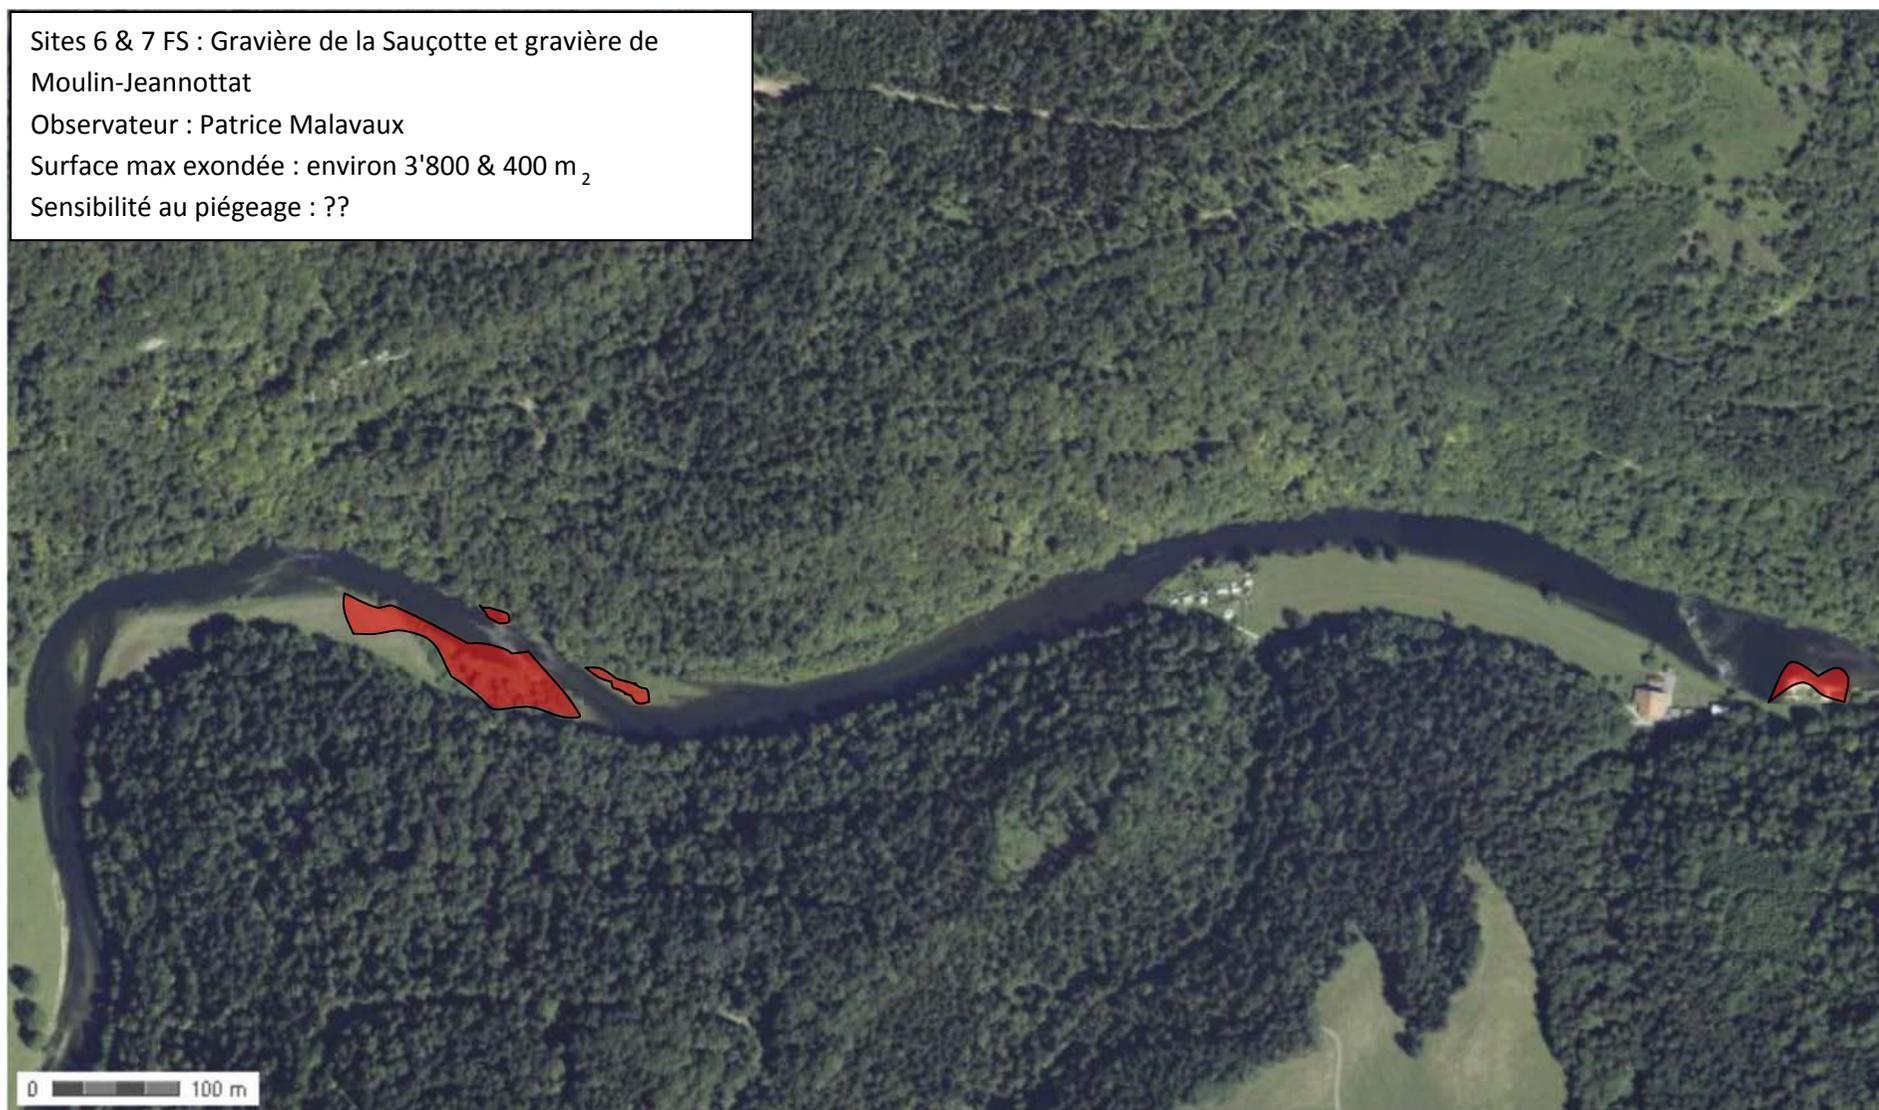
Sites 6 & 7 FS : Gravière de la Sauçotte et gravière de
Moulin-Jeannottat

Observateur : Patrice Malavaux

Surface max exondée : environ 3'800 & 400 m₂

Sensibilité au piégeage : ??

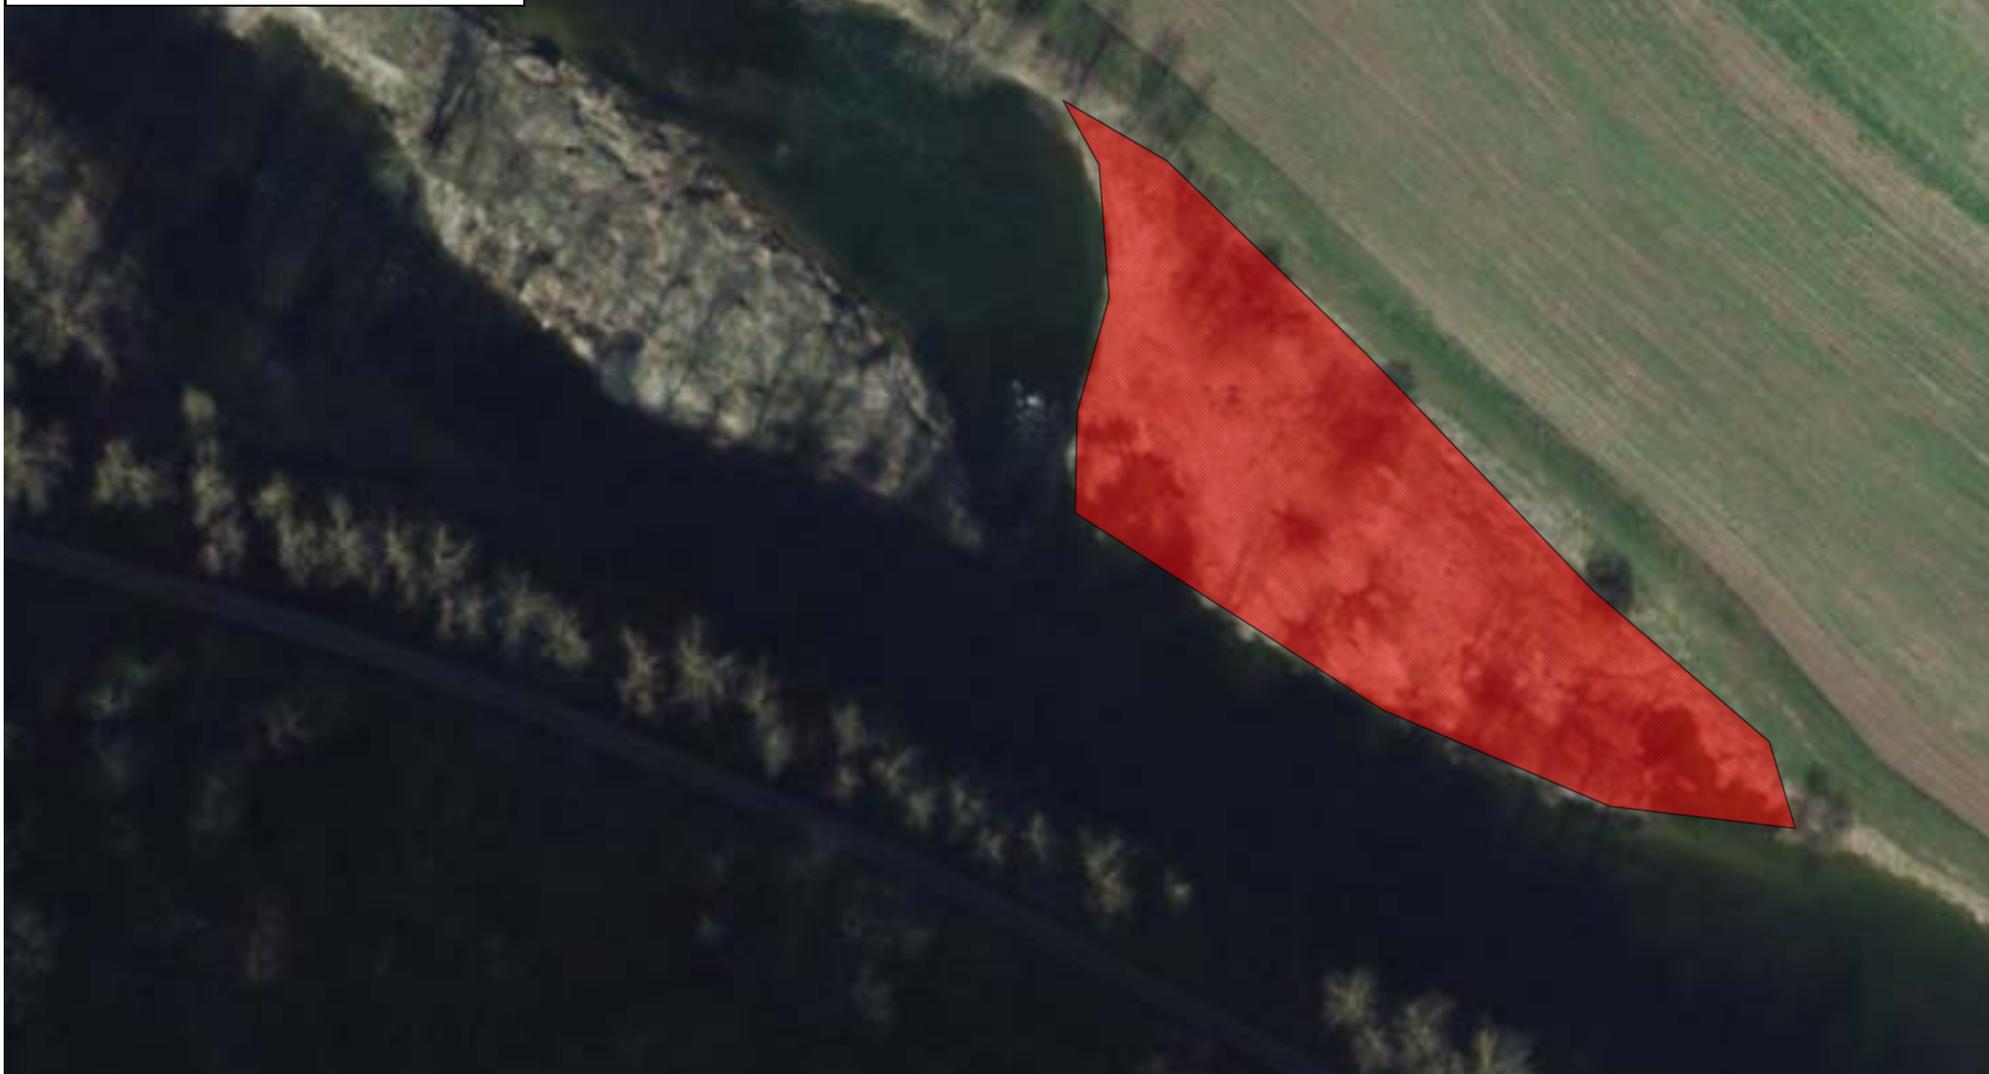
Site 8 JU : Soubey

Surface max exondée : environ 400 m₂

Sensibilité au piégeage : < 35 m₃/sec

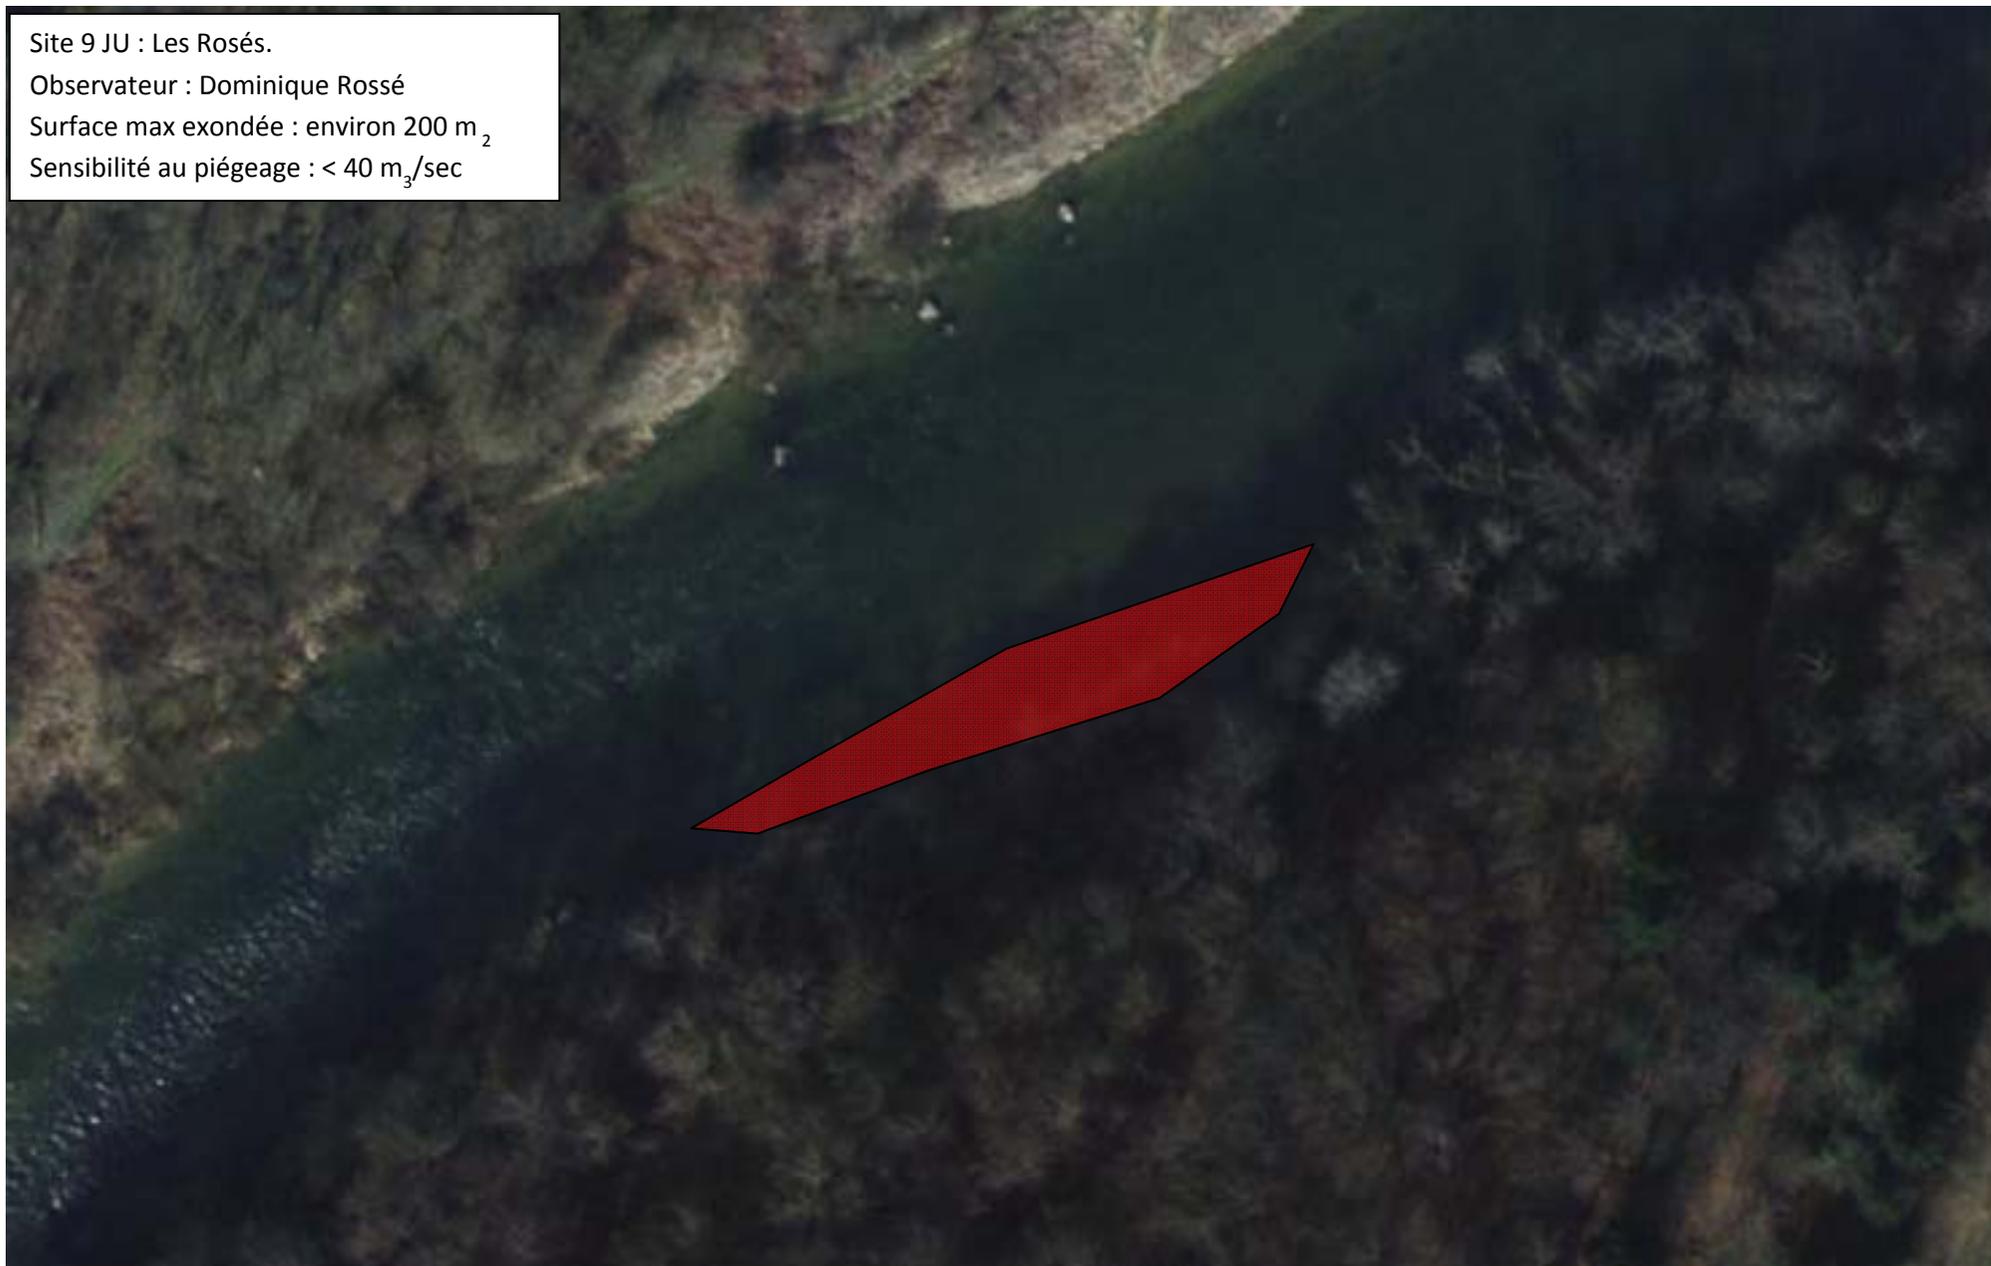
Site 9 JU : Les Rosés.

Surface max exondée : environ 200 m²

Sensibilité au piégeage : < 40 m³/sec

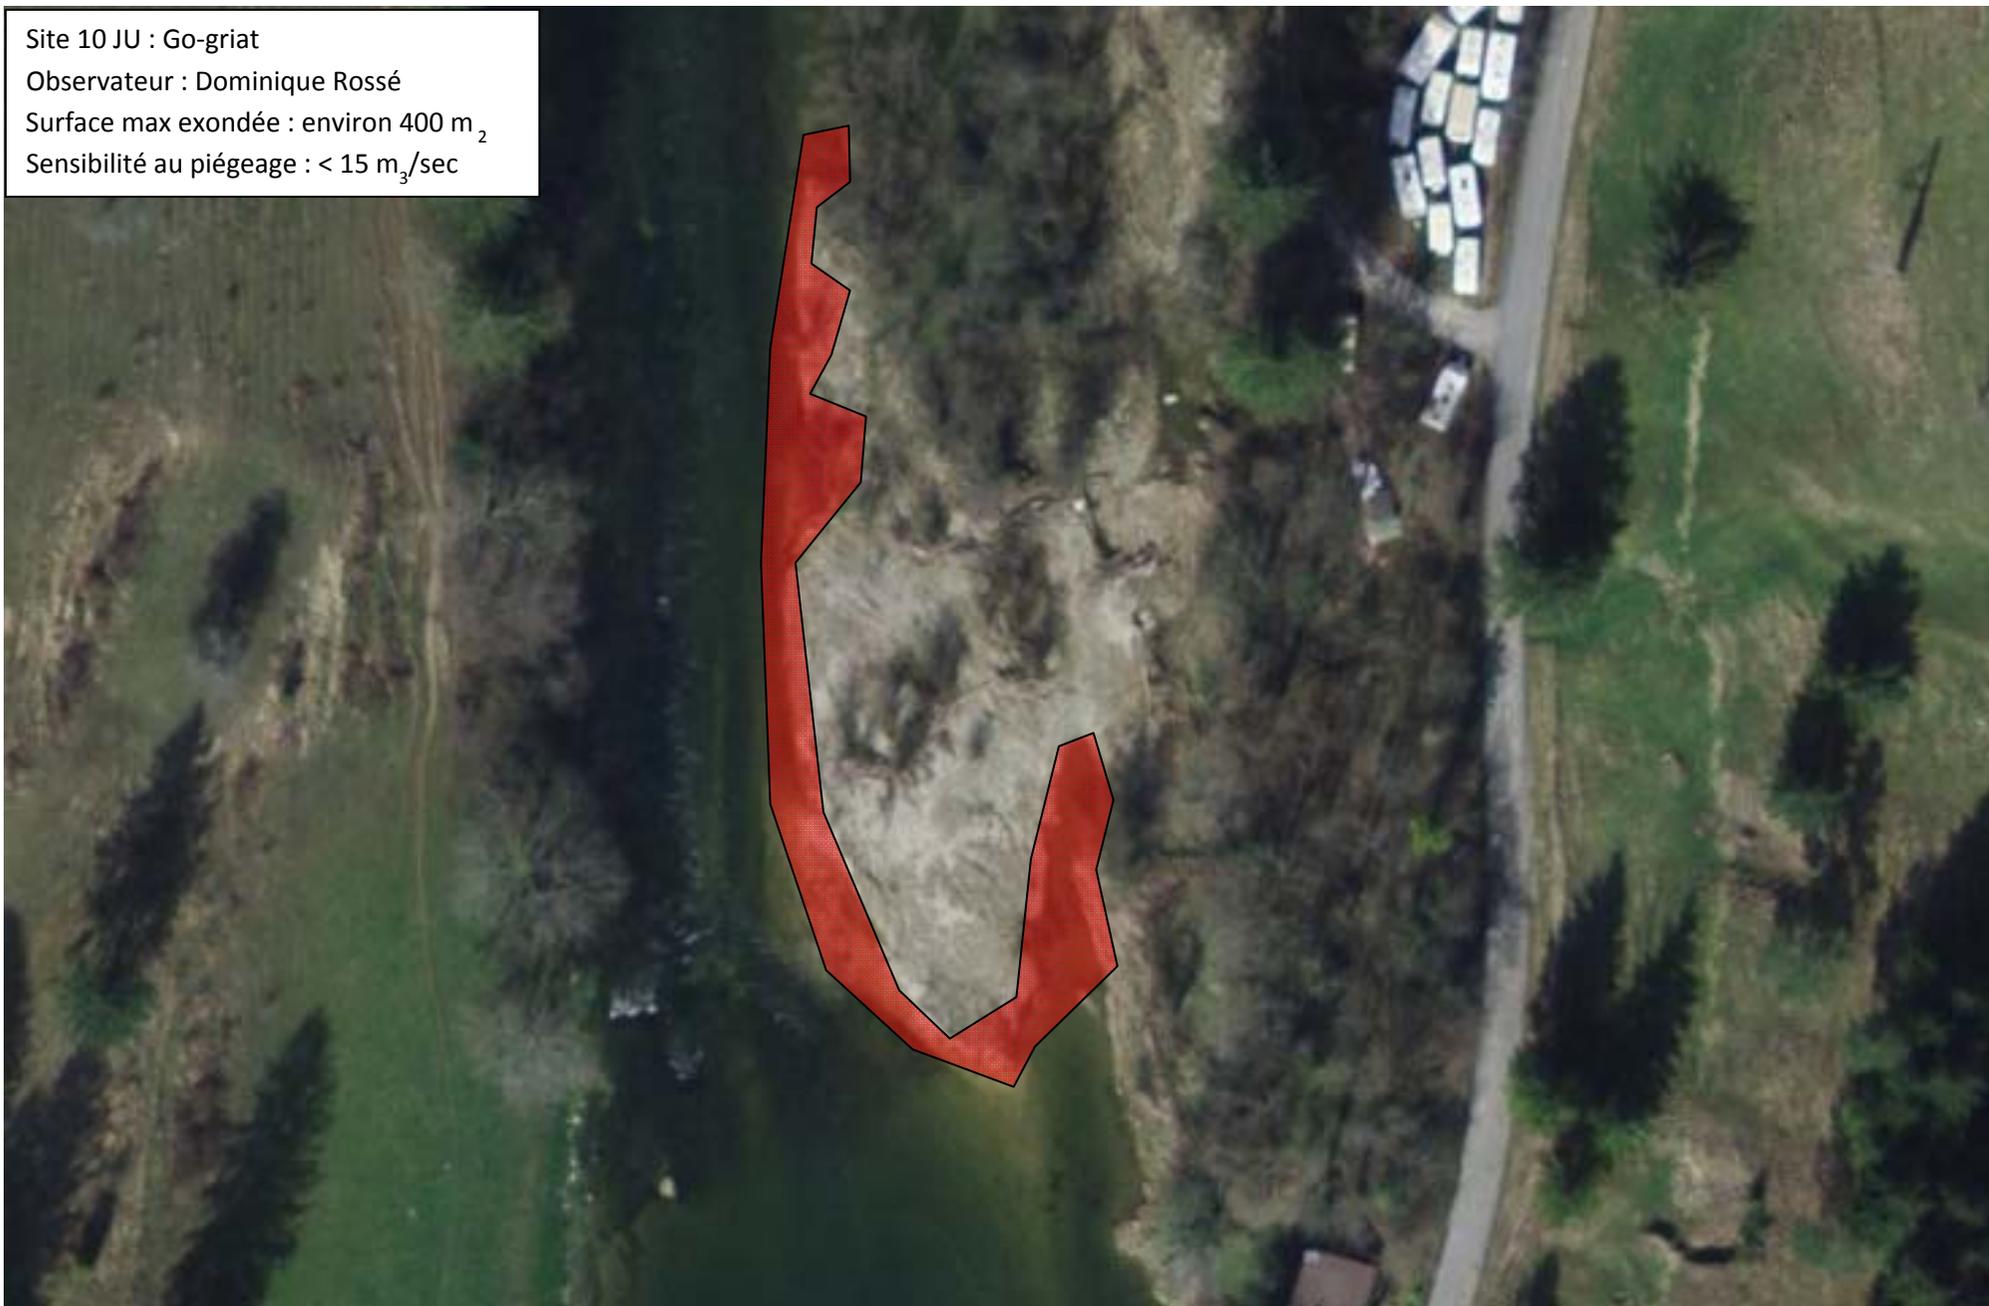
Site 10 JU : Go-griat

Surface max exondée : environ 400 m₂

Sensibilité au piégeage : < 15 m₃/sec

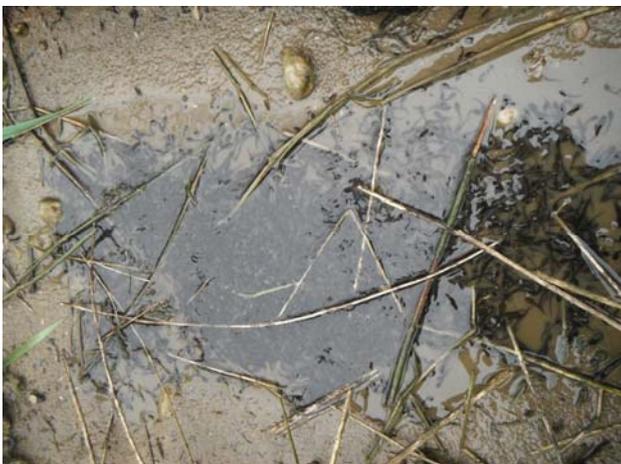
Je commence ma tournée sur les zones sensibles en aval du Refrain, rive droite. Certainement du fait de nombreux passages ces jours derniers et du recouvrement des gouilles par une équipe de bénévoles, la baisse de débit n'aura eu que des conséquences faibles sur la faune piscicole, avec seulement quelques poissons (truitelles essentiellement), pris dans des gouilles fermées mais encore en eau, qui seront à nouveau en communication avec la rivière dès la prochaine remontée des eaux. Un important sauvetage de têtards est cependant à noter, ceci de justesse, dans une gouille qui avait perdu la quasi-totalité de son eau.

Piégeage de têtards.

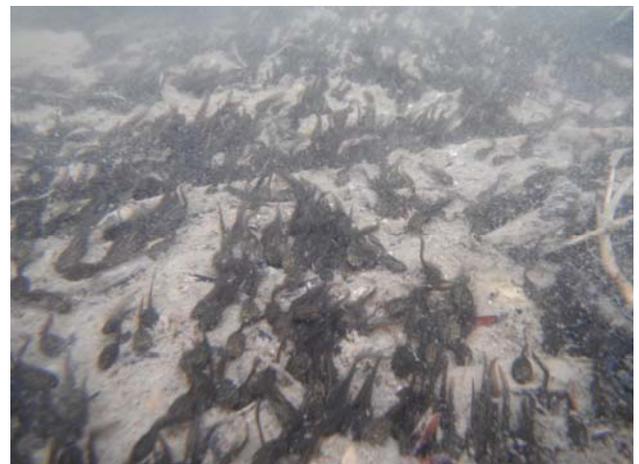
Libération dans une gouille plus profonde.

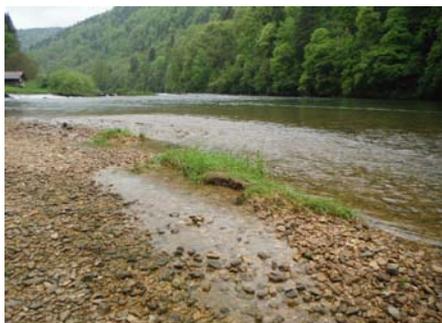
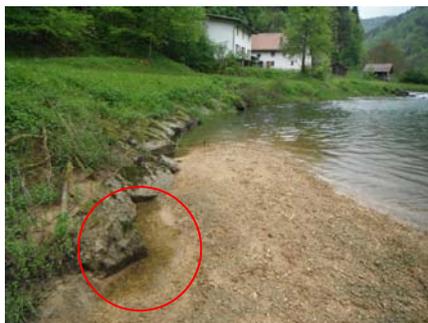
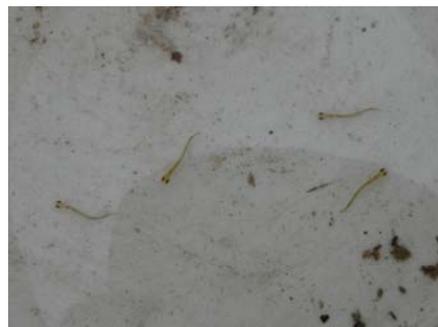
La suite de mes observations se sera déroulée sur la Gravière du Moulin Jeannotat. Aucune mortalité à déplorer sur les zones exondées, mais du piégeage de poissons dans 3 creux encore en eau. Essentiellement des truitelles au nombre d'une quinzaine pour l'ensemble, impossibles à pêcher. 4 ombrets, plus faciles à capturer auront été sortis et remis en pleine eau.

Gouilles piégeuses au Moulin Jeannotat.

Sauvetage d'ombrets.

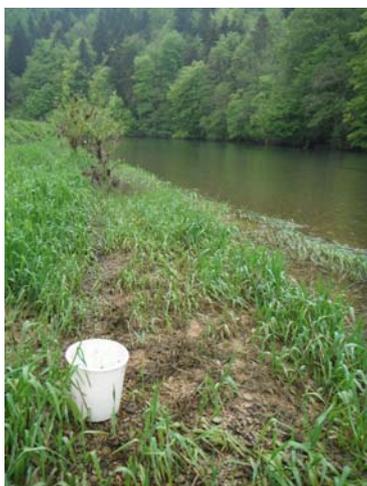
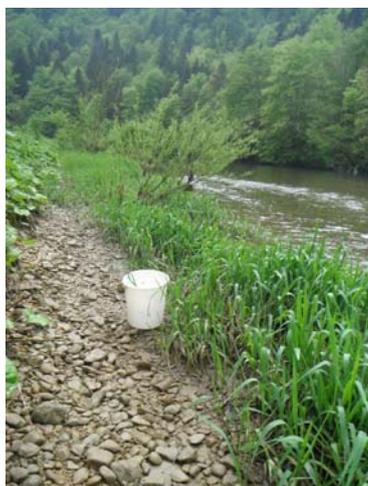
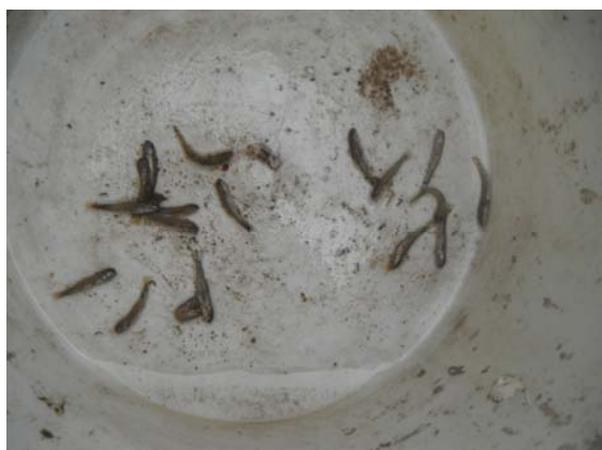
J'aurai terminé ma prospection à la Gravière de la Sauçotte, toujours en rive droite, où le résultat aura été moins bon : Dans les gouilles de bordure situées en amont, c'est 3 gouilles où j'aurai retrouvé 1 loche et une truitelle pour la première, 11 truitelles pour la deuxième et 5 truitelles pour la troisième.

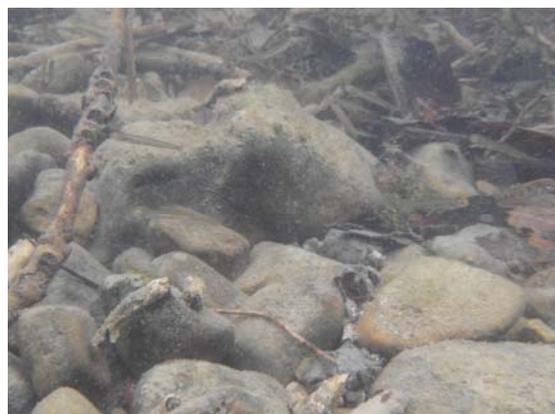
Arrivé à la gravière proprement dite, celle-ci était toujours recouverte par une petite dizaine de centimètres d'eau dans sa partie principale. Pas de mortalité à déplorer sur les zones déjà exondées, mais plusieurs dizaines de poissons de nombreuses espèces (truitelles, ombrets, vairons, etc...) s'y tenaient, presque enfermés par un très léger passage d'eau par le point d'entrée. A n'en pas douter ils se seraient retrouvés piégés si le débit avait encore diminué ne serait-ce que de 2 m³ / sec, ce qui aurait considérablement alourdi le bilan.

Gravière de la Sauçotte.

Ombrets prisonniers.

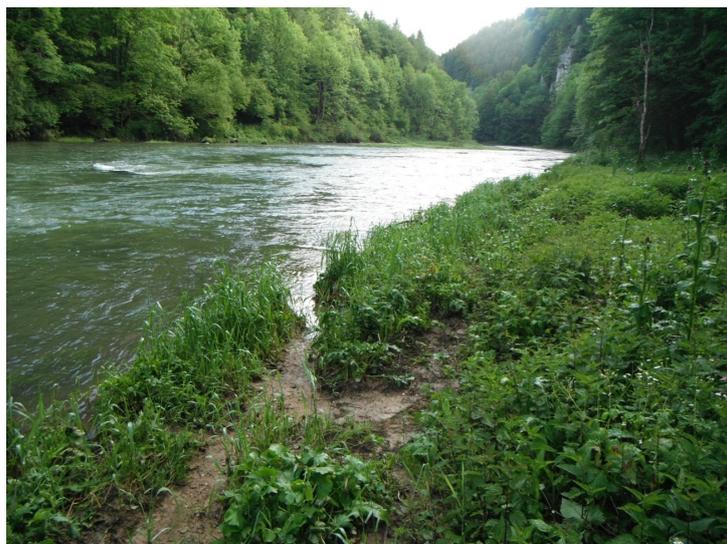
Zones sensibles du Refrain, le 15 juin 2013 : Les mesures mises en place par le Châtelot portent leurs fruits : Les zones exondées progressivement n'auront piégé aucun poisson. Le plus dur reste par contre à faire pour la suite, avec des gouilles en eau très peuplées...

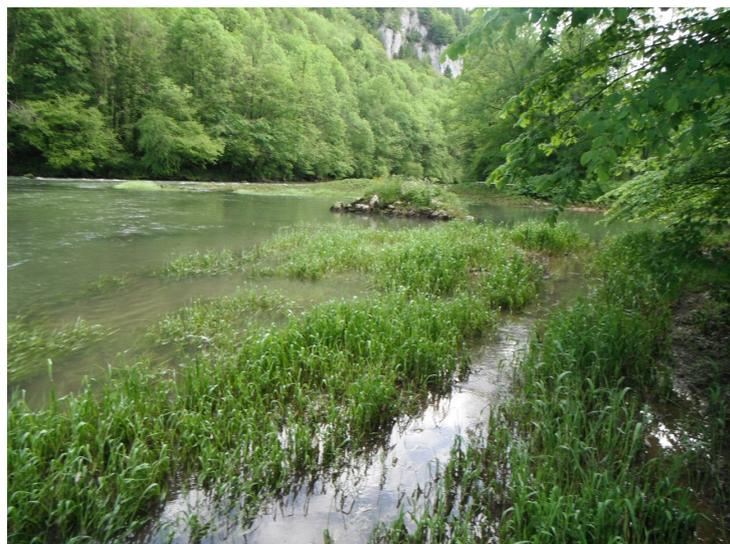
Zones sensibles du Refrain, le 16 juin 2013 après la remontée des eaux.

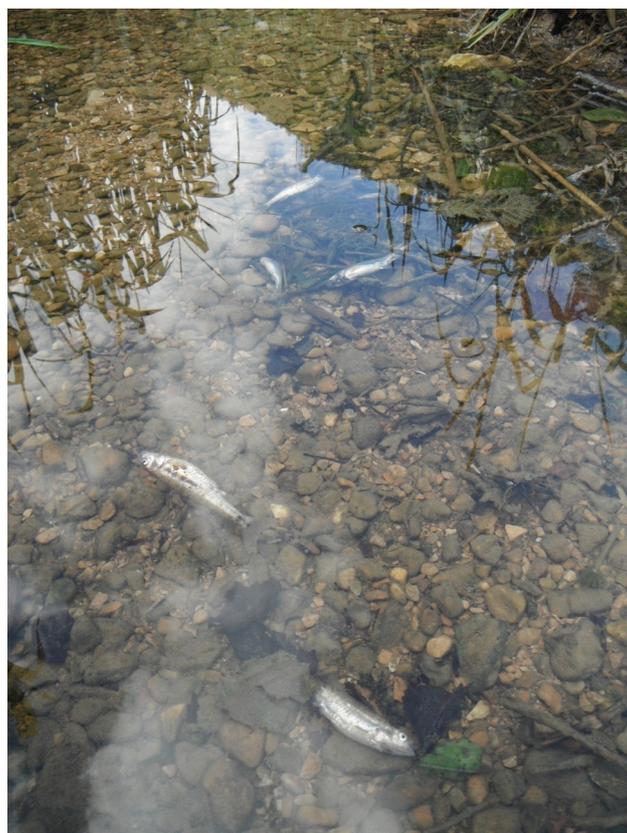
Principal symptôme du jour observé sur l'ensemble des stations : Une grande quantité de poissons échoués, mais recouverts d'une dizaine de centimètres d'eau

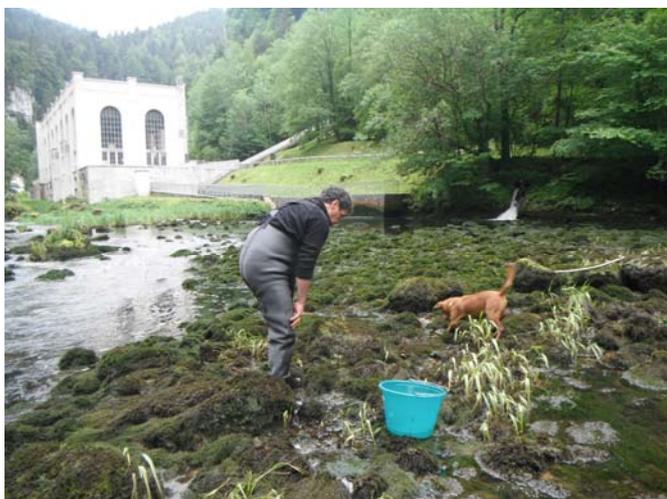
Si le fond du Bras Rive Gauche est resté en eau, nous sommes unanimes sur le fait que le débit qui nous a été laissé est insuffisant tant sur les bords du bras que sur le haut fond en amont de l'île. Une très importante surface a été exondée, nous avons dû sauver environ 110 chabots et 15 loches. Les quelques truitelles que nous avons trouvées n'ont pu être sauvées.

Haut fond en amont de l'île

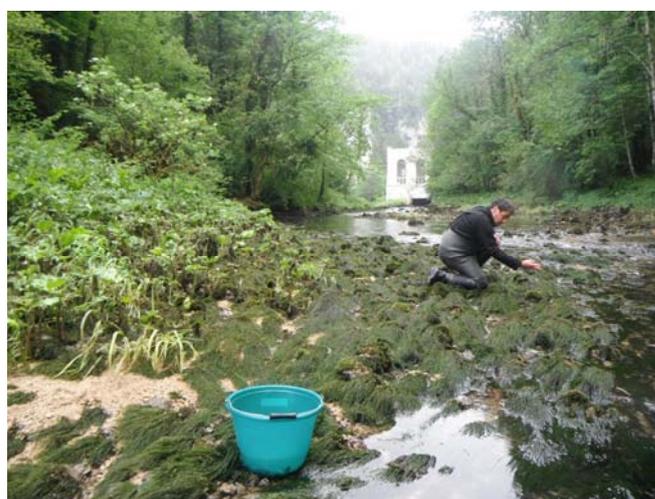
Bras Rive Gauche

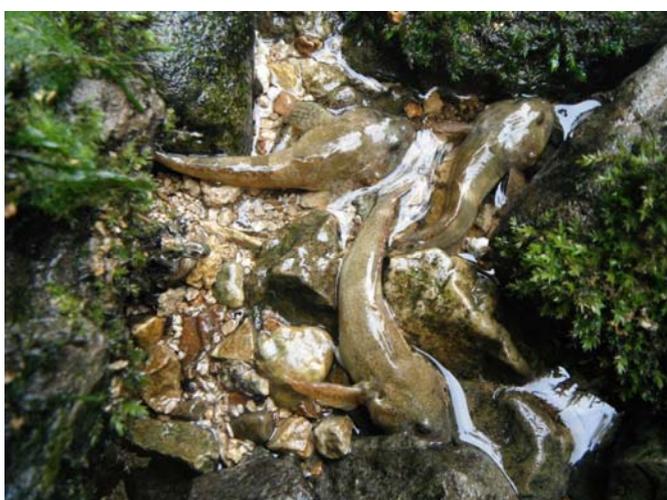
Chabots

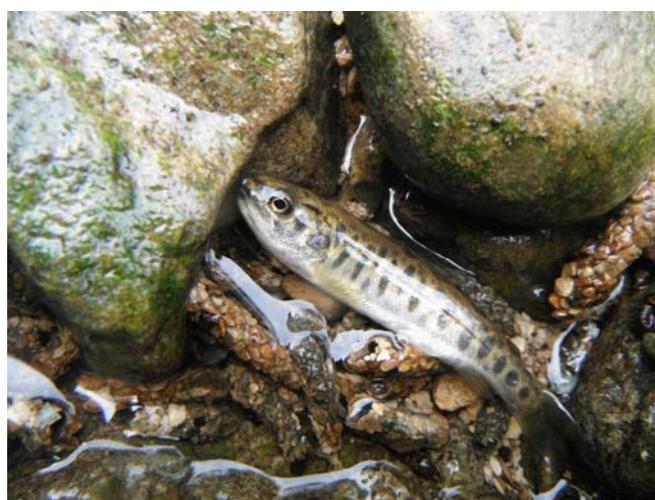
Truitelle

Beaucoup de poissons n'ont pu être récupérés puisque ils sont restés dans l'eau des cavités entre les rochers. Afin de leur éviter une mort par asphyxie, si la météo venait à se réchauffer, nous sommes intervenus sur le petit chenal parallèle au mur du Canal de Fuite afin de favoriser le passage de l'eau vers le Bras Rive Gauche. Cette action très rudimentaire a tout de même eu le mérite de redonner de l'eau dans le bras, remettant en eau quelques zones qui avaient été exondées.

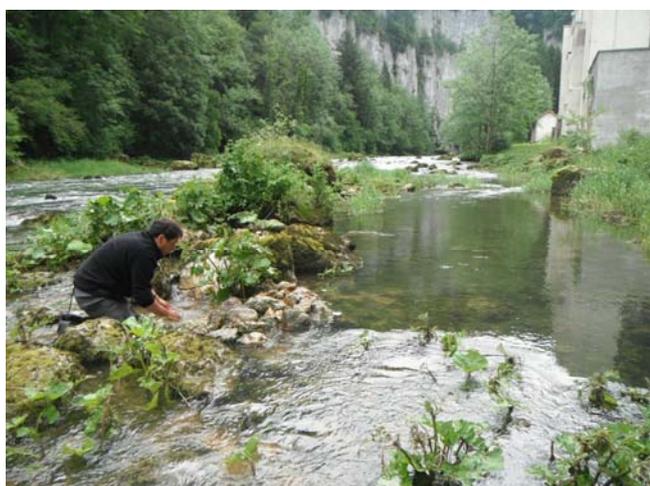
Chenalisation de l'eau le long du mur du Canal de Fuite

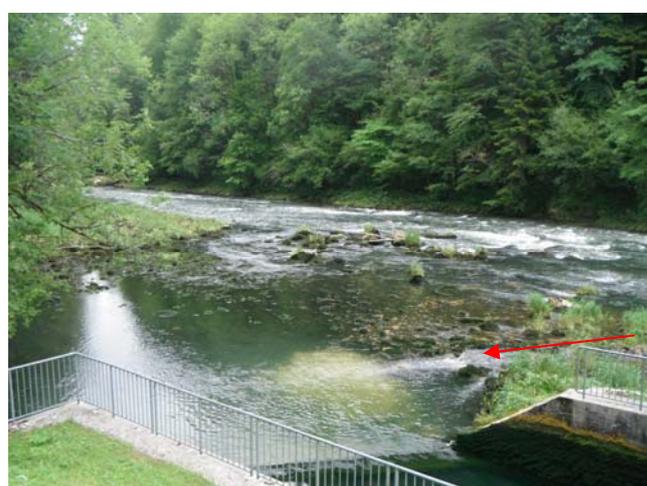
arrivée d'eau obtenue après travaux

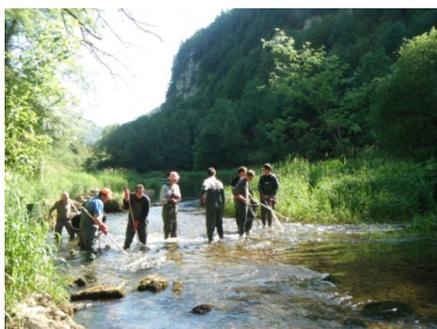
C'est durant cette phase qu'aura été effectuée la première partie de la pêche électrique en zones courantes. S'en est suivi l'arrêt de l'usine, laissant chuter le débit total des derniers m³ / sec turbinés, point 3, le débit total passant dès lors par le TCC, de l'ordre de 3,7 m³ sec selon les exploitants. C'est lors de cette phase que la 2^{ème} partie de la pêche électrique s'est déroulée, à savoir la pêche des trous d'eau.

Pêche dans les zones courantes.

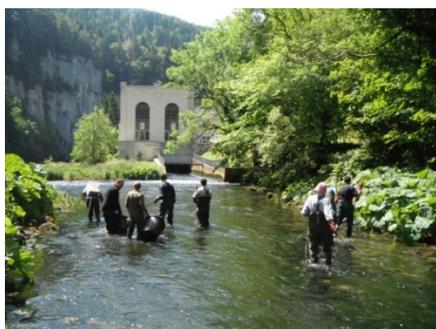
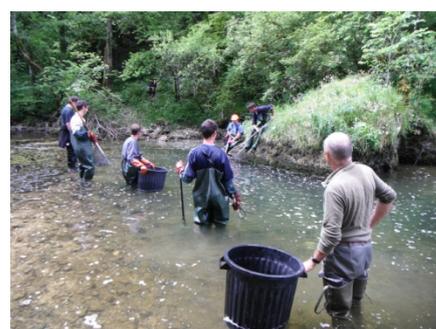
A l'arrêt des turbines, la pêche a été orientée sur le canal de fuite, pour finir dans les trous d'eau du bras rive gauche où s'était réfugié une belle population de gros ombres dont la capture a nécessité un temps relativement long. La pêche dans ces trous d'eau a permis de capturer également d'autres espèces en plus des précédemment citées:

Pêche dans les trous d'eau.

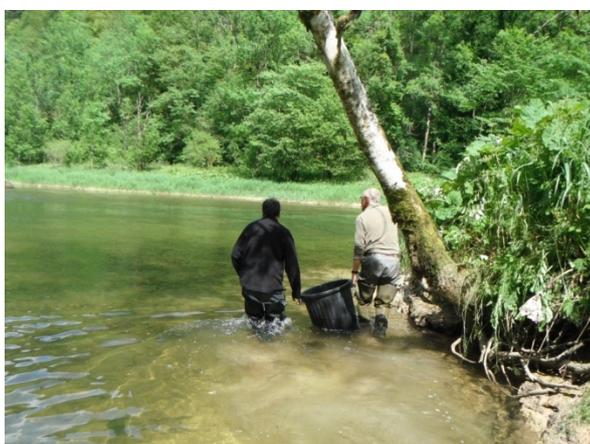
Acheminement des poissons en zone sûre.

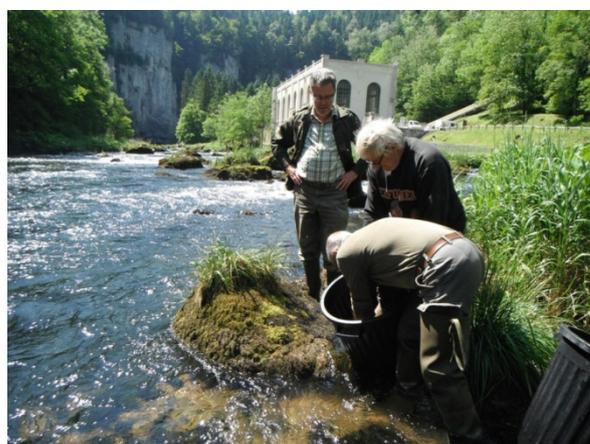
Comptage et remise à l'eau des poissons.

Etant en nombre suffisant, nous avons profité de l'occasion afin de réaliser un comptage le plus précis possible des poissons prélevés lors de la pêche. Les chiffres totaux sont les suivants :

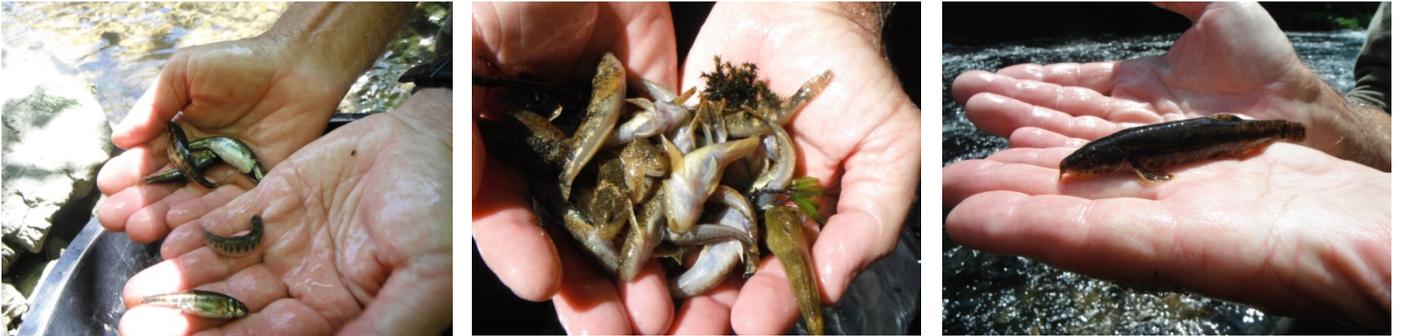
Les petites espèces : vairons et truitelles, chabots et loches.

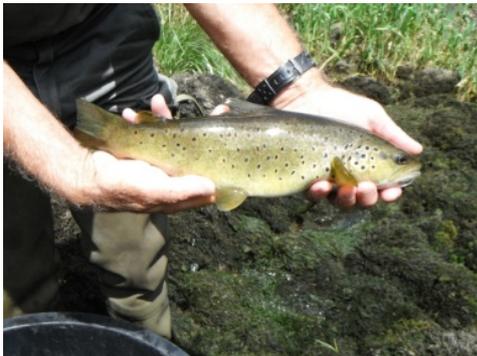
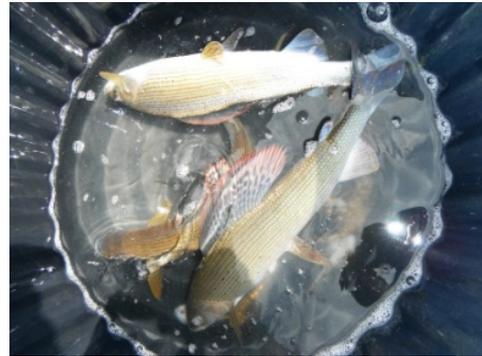
Les espèces dominantes : truites et ombres.

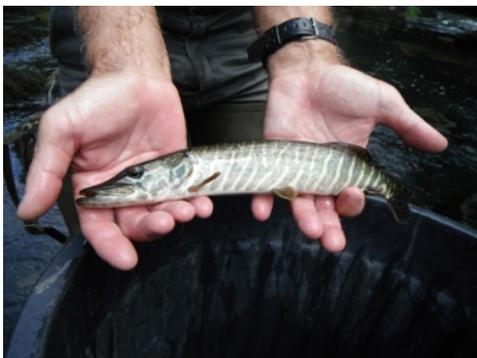
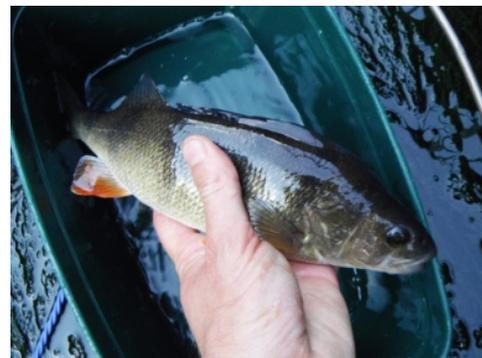
D'autres grandes espèces également représentées: brochets et perches.

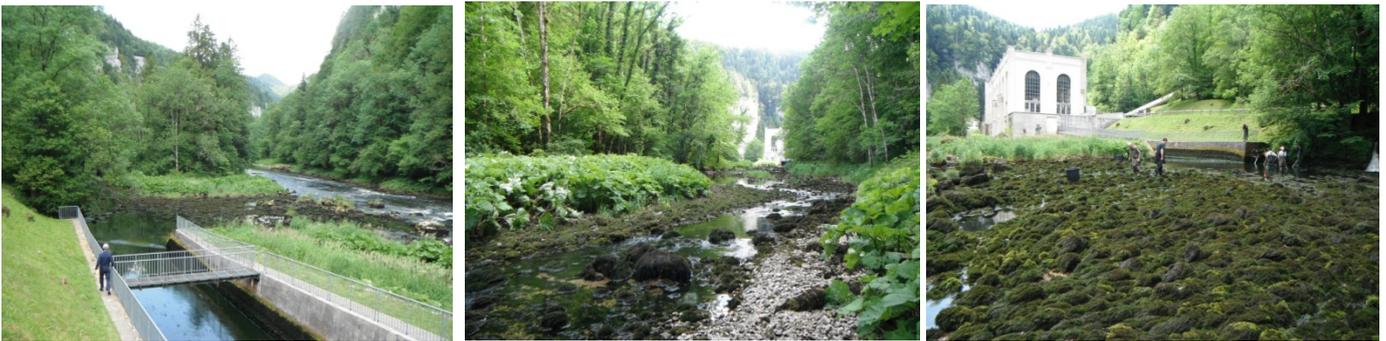
Du point de vue de l'opération de la pêche elle-même, nous ne pouvons être que satisfaits de son déroulement et remercions EDF pour avoir assuré les débits nécessaires à chaque étape de celle-ci. Malgré les moyens mis en œuvre, **54 poissons échoués ont été retrouvés après la pêche dont 21 chabots et 13 Vairons morts.**

Nous pouvons estimer qu'environ les 2/3 de la population de poissons a pu être prélevée et que le 1/3 restant peut être décimé d'un instant à l'autre en cas de coupure de l'alimentation du petit apport venant de la galerie d'alimentation de l'usine.

Vue générale du site, du bras rive gauche et du haut fond en amont de l'île à la fin des opérations.

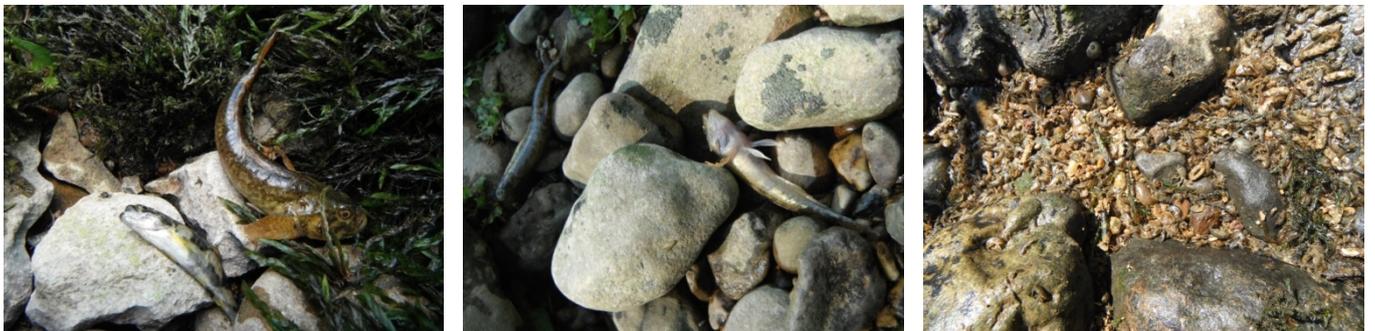
Mortalités résiduelles mais conséquentes.

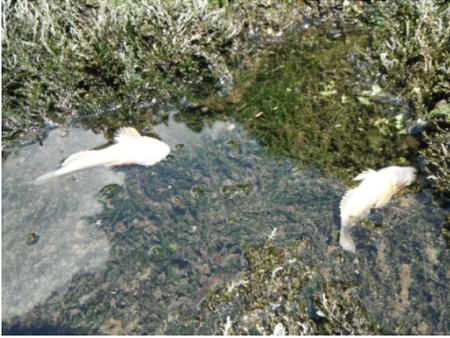
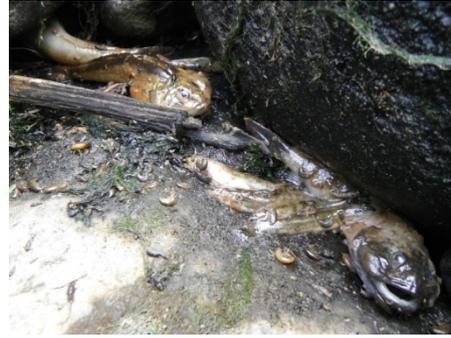
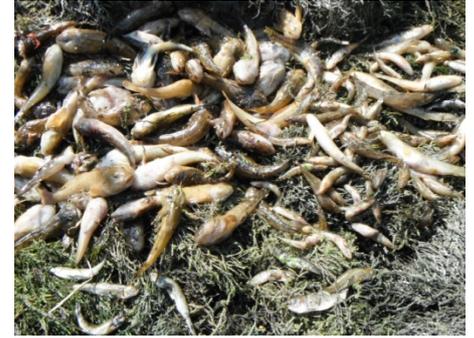
Par contre, quelques pas entre les pierres du haut fond en amont de l'île m'ont fait comprendre que j'allais au-devant d'une mortalité de plus grande ampleur : La vidange des trous entre les pierres laisse apparaître de très nombreux cadavres de chabots et de loches qui avaient échappé à la pêche électrique ainsi qu'à notre récupération à la main de la veille. Les poissons morts ayant péri par asphyxie dans des poches restées en eau, mais surchauffées et désoxygénées. **En 2 heures de temps, mais sans pouvoir prétendre avoir soulevé toutes les pierres ni écarté**

toutes les herbes et mousses de la zone, j'arrive au triste résultat de 89 loches, 76 chabots, 3 vairons et 5 truitelles morts en plus de ce que l'on a déjà pu trouver la veille.

Par asphyxie ou par assèchement, la mort est partout sur la zone...

Résultat de la collecte...

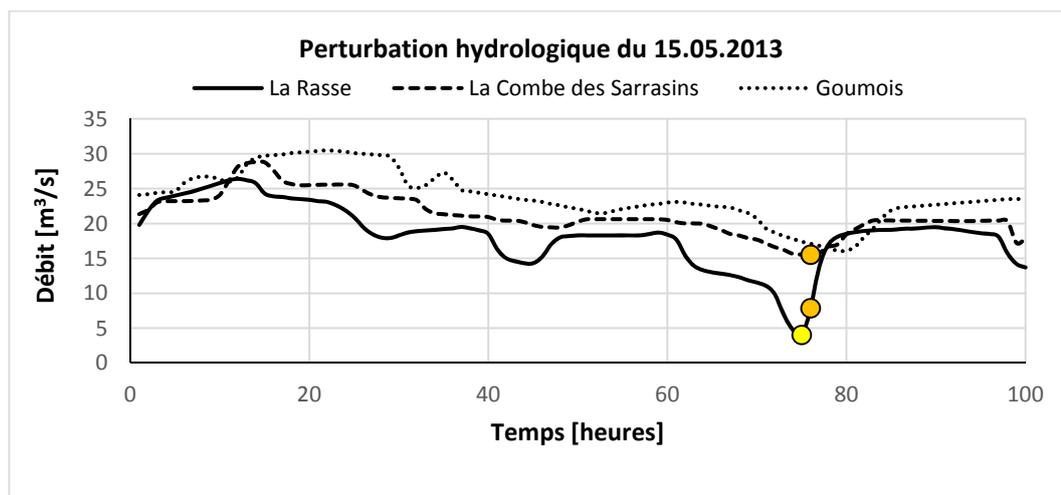
Cette perturbation hydrologique correspond à une baisse de débit programmée pour cause de travaux menés sur l'exploitation du Châtelot.

Perturbation du 15 mai 2013			
Stations de mesures hydrologiques	La Rasse		Goumois
Sites sensibles	Les Graviers	Creux des Noyés	Saucotte
Nombres d'alevins de truite échoués	30	51	11

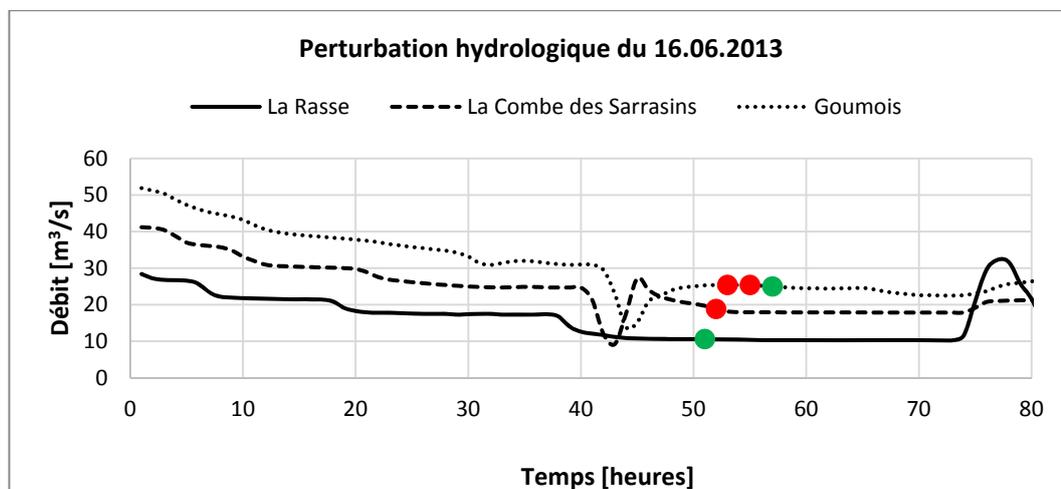
Perturbation du 16 juin 2013			
Sites sensibles	Aval Refrain rive droite	Place à charbon	Sauçotte
Nombres d'alevins de truite échoués	121	51	85
