3 juin 2015

Suivi des mesures d'atténuation des écluées sur le Doubs franco-suisse et jurassien – période mai 2013–décembre 2014

Rapport de documentation

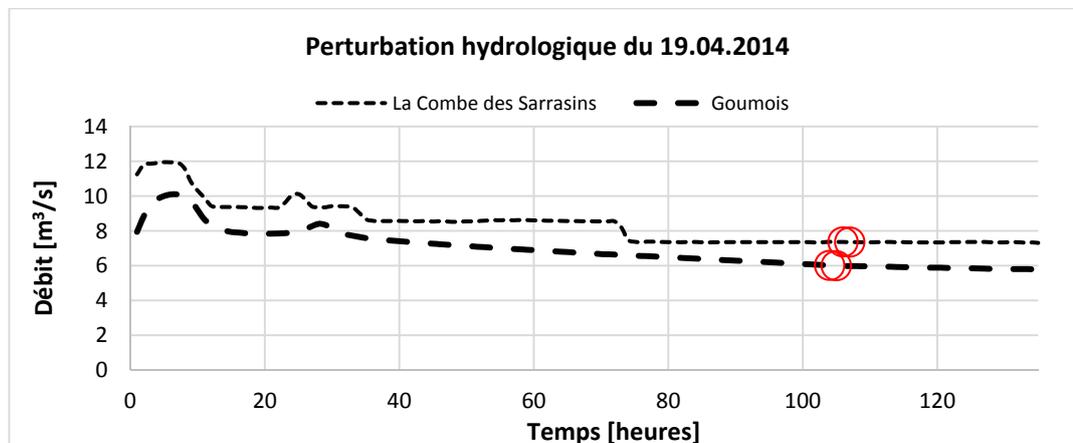
Perturbation du 19 avril 2014		
Sites sensibles	Aval Refrain rive droite	Place à charbon	Sauçotte
Nombres d'alevins de truite échoués	70	50	1000

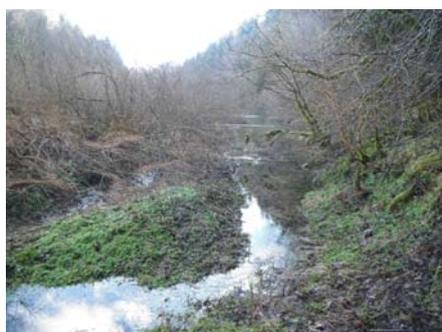
- Zone dans le prolongement du bras mort : Soit une partie profonde, supportant probablement des débits assez bas (à déterminer dans le futur) que je nommerai le « petit lac », situé à une dizaine de mètres de l'extrémité « normale » du bras mort. Au moment de l'observation, le « petit lac » s'écoule par ruissellement vers le bras mort, laissant en eau sous une dizaine de cms la zone la plus sensible (mortalités de janvier). Elle est fortement peuplée par de petits vairons.

Ecoulement du « petit lac » en direction du fond du bras mort. Zone intermédiaire spécialement sensible bien en eau.

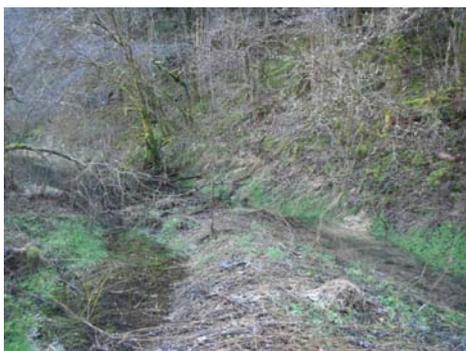
A l'autre extrémité du « petit lac », en direction des éboulis et leurs gouilles, le passage est tout juste refermé : les gouilles du fond sont encore remplies mais isolées, et ne semblent pas contenir de poissons.

Quasi-fermeture du passage entre l'extrémité du « petit lac » (au milieu à gauche) et les gouilles qui en dépendent (en bas à gauche et en bas à droite).

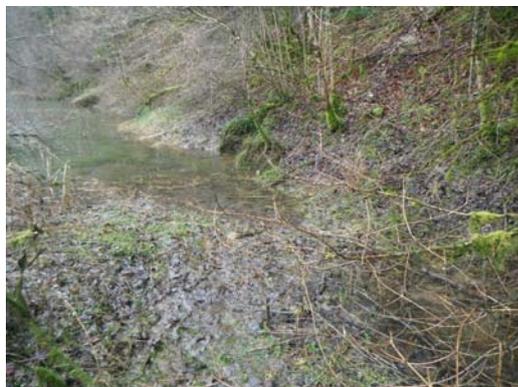
-Prolongement du bras mort : La fermeture des pièges a eu lieu : il reste une gouille en eau entre le bras mort et le « petit lac », à priori sans poissons dedans, ni échoués sur les zones asséchées. Au-delà du petit lac vers les éboulis, tout est presque à sec, excepté un reliquat d'eau au fond des creux.

Fermeture du passage à l'extrémité du bras mort.

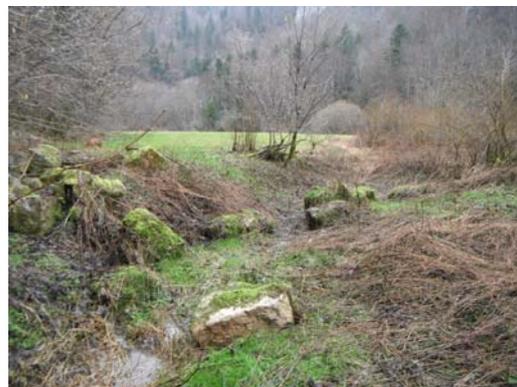
Situation des gouilles vers les éboulis

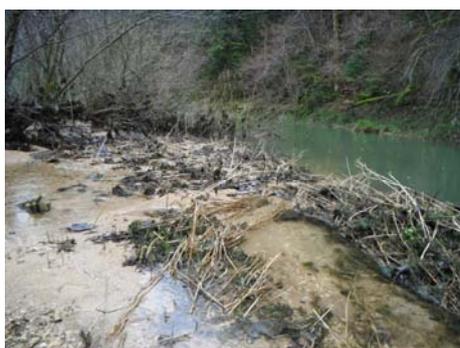
-Sur la zone de la presqu'île, les creux se sont refermés récemment. Ils ne semblent pas non plus contenir de poissons.

Les creux sur la presqu'île.

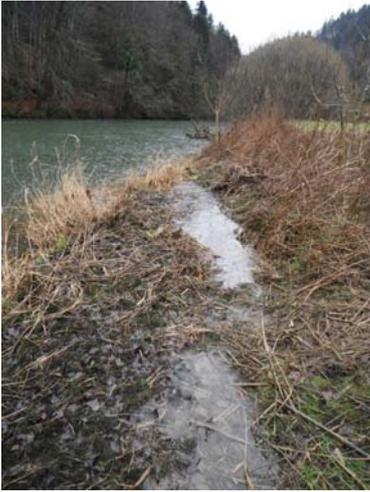
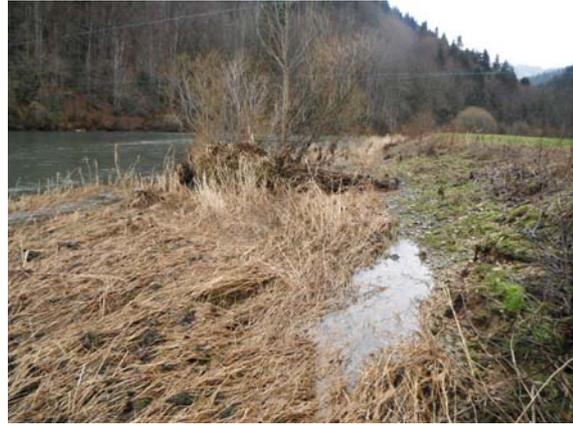
-En remontant par les gouilles, on peut constater que les premières sont déjà isolées.

Isolement des premières gouilles en remontant dans le pré.

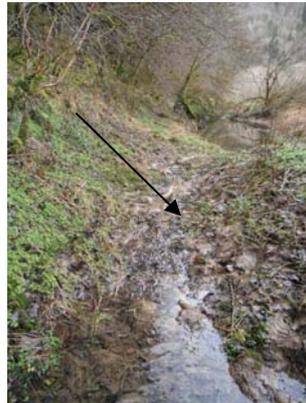
-Zone dans le prolongement du bras mort : RAS du côté des gouilles vers les éboulis. Par contre, contrairement à ce que j'ai pu voir hier, le « petit lac » est en train de s'écouler par ruissellement en direction du bras mort. En y regardant de plus près, je constate que de nombreux petits vairons sont coincés entre les obstacles du ruissellement et à mon approche, n'arrivent ni à remonter, ni à redescendre. Je peux les estimer à une trentaine. (vidéo disponible à la demande). Le ruissellement les maintient en vie, mais ils sont piégés.

Vue du ruissellement entre le « petit lac » (au fond) et la dernière gouille avant le bras mort (en bas)

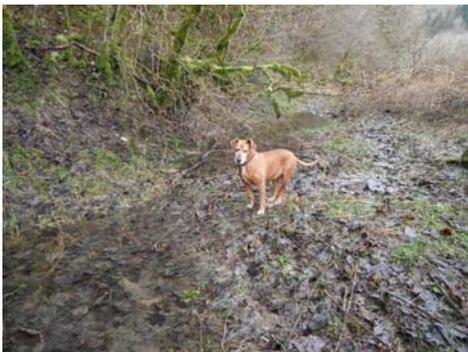
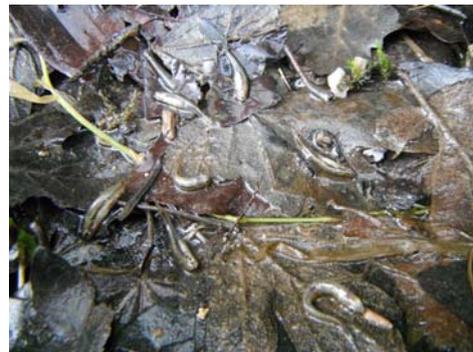
-En descendant de quelques mètres, je remarque sur la zone asséchée entre la dernière gouille et l'extrémité du bras mort une vingtaine de petits poissons morts.

Emplacement de la mortalité (juste devant le chien) et une partie des mortalités visibles.

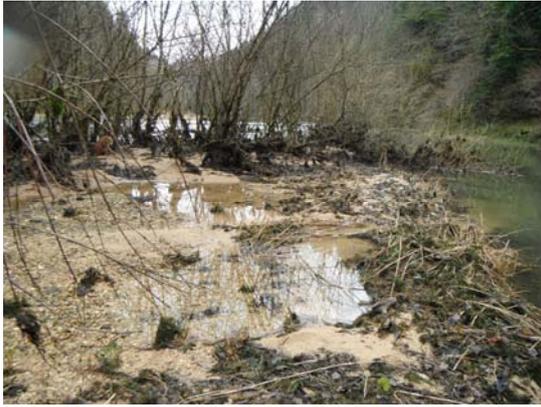
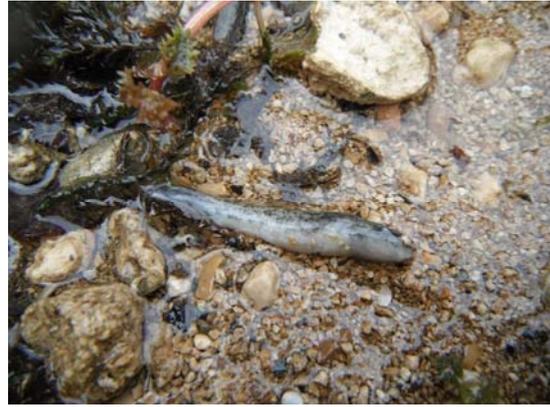
-Enfin, au niveau des creux situés sur la presqu'île, j'ai retrouvé une loche morte dans l'un des creux asséchés.

Situation sur la presqu'île et loche morte.

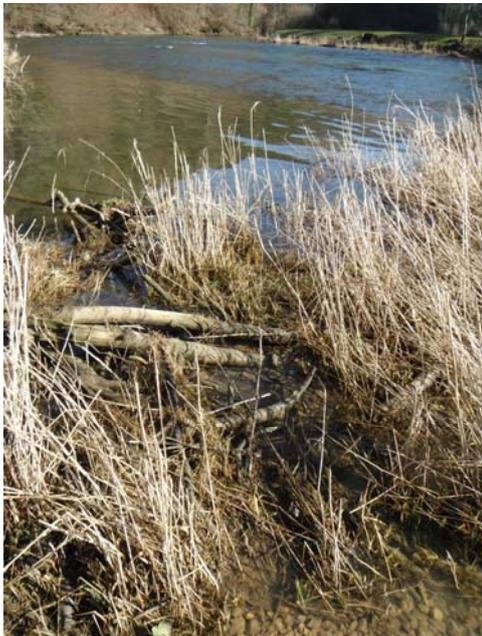
22 mars, 23 m³ / sec.

A la Station de Pompage, la zone de communication est bien en eau. Si la gouille principale est toujours dépourvue de poissons, cette nuit de mise en eau aura suffi pour qu'un banc de vairons prenne possession du haut fond de la zone de communication et restent plus ou moins à l'abri dans les branchages transversaux.

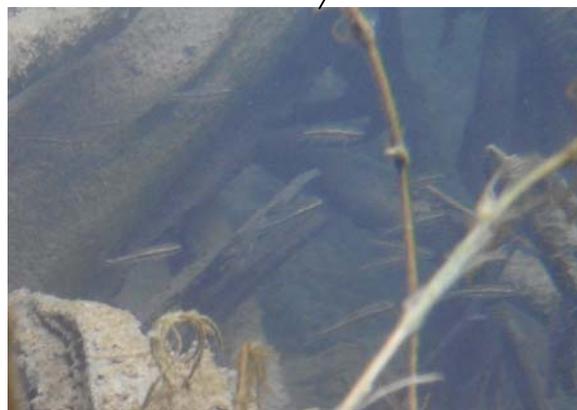
Vairons sur le Haut fond.

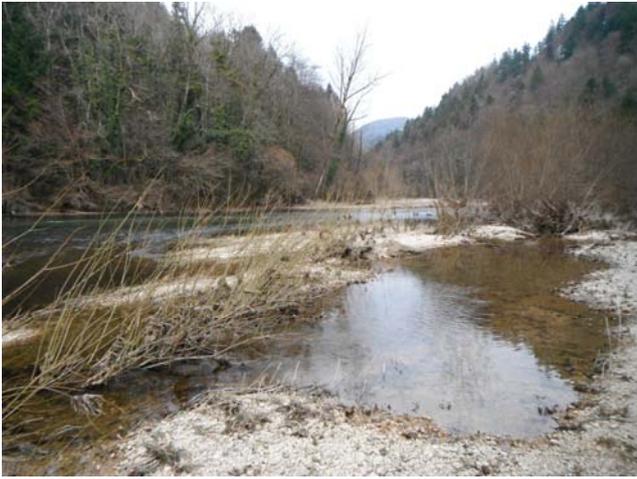
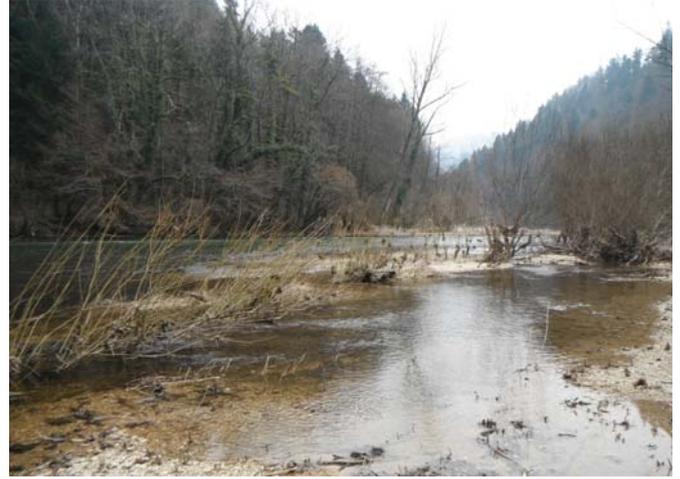
Gravière de la Sauçotte : la grande gouille

A la Sauçotte, cette augmentation de débit aura induit une différence significative de la masse d'eau de la gouille principale. Des poissons y sont présents, mais très mobiles et n'évoluant pas en bancs.

22 mars, 23 m³ / sec.

24 mars, 32 m³ / sec.

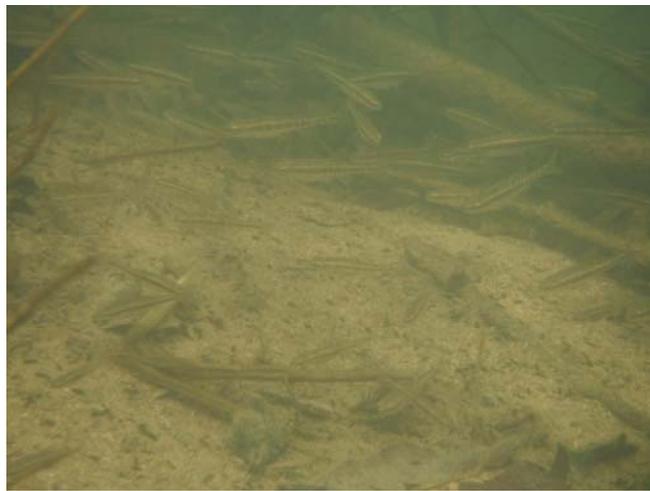
Mais c'est sur le tronçon des gouilles de bordures un peu en amont que les observations auront été les plus intéressantes : Colonisation très hétérogène des poissons selon les différentes gouilles sans que l'on puisse vraiment les différencier par des critères visibles (profondeur, vitesse de courant, etc...). Il y a des gouilles sans poissons, des gouilles avec quelques poissons très mobiles et 2 gouilles comportant des densités plus importantes de poissons, permettant quelques photos.

Banc de vairons sur une gouille de bordure, 24 mars.

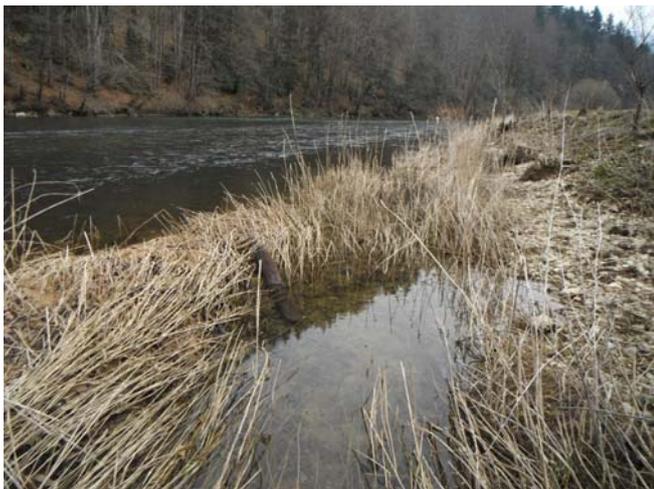
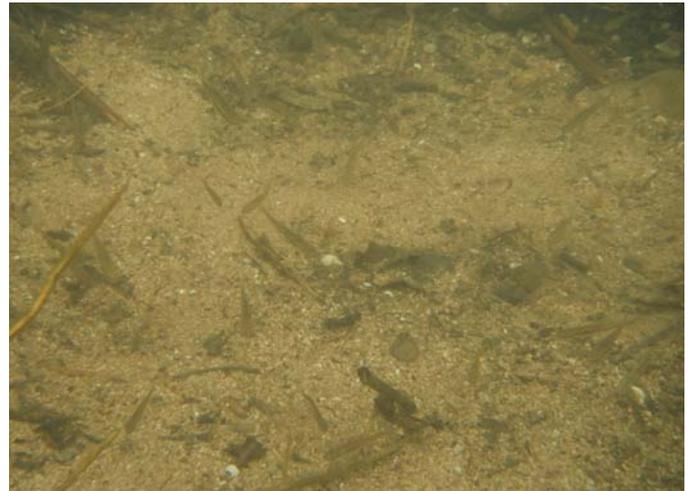
Gouille de bordure et vairons, 24 mars.

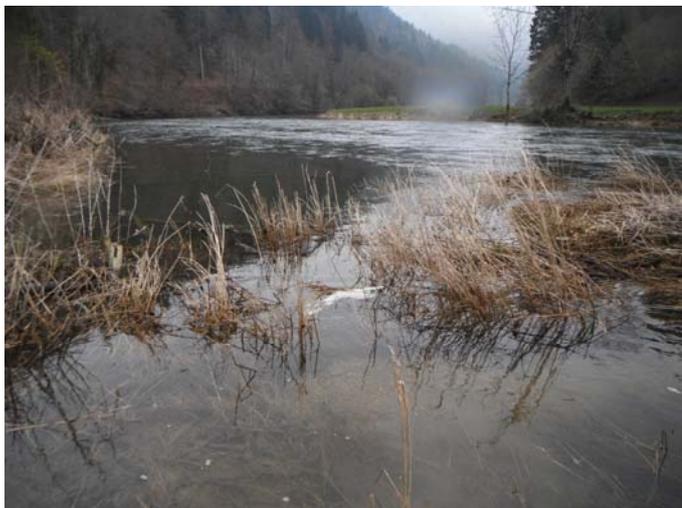
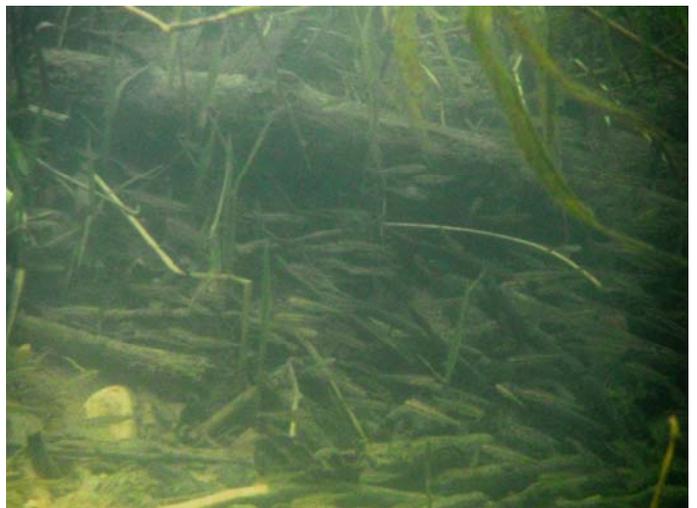
En premier, la Station de Pompage, où cette fois, la gouille était largement noyée de toutes parts. Nette confirmation de la tendance observée hier : l'intérieur de la gouille est cette fois abondamment colonisé. De nombreux et importants bancs de jeunes vairons la sillonnent de toutes parts :

Gouille de la Station de Pompage par env 40 m³/sec, 25 mars. Banc de vairons, Gouille de la Station de Pompage, 25 mars.

Si l'on peut en conclure une rapide et abondante colonisation de la gouille principale par rapport à la veille on ne saura pas si l'on peut attribuer cet état de fait à la durée d'inondation ou à l'augmentation du débit.

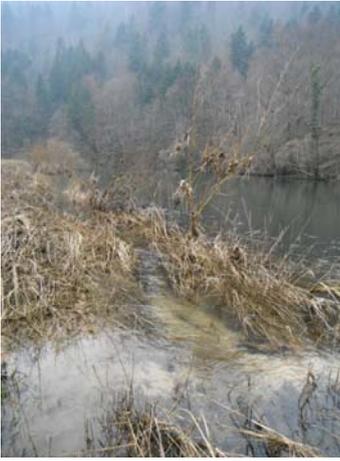
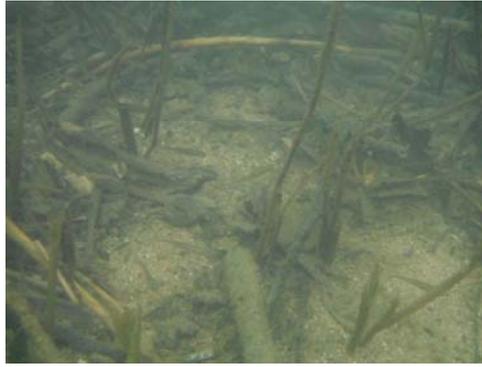
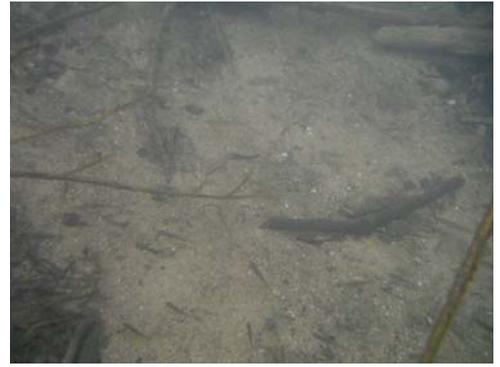
Gouille de bordure à la Sauçotte et colonisation piscicole, 25 mars 2013.

Conclusions : Si la colonisation des gouilles est bien moindre en densité de poissons par rapport à ce que l'on peut observer en mai ou en juin, mais elle est tout de même rapide, et ce, même malgré des conditions météo peu favorables à l'activité piscicole (ensoleillement réduit, froid, bise...). Des endroits à sec mis en eau dans la nuit auront été diagnostiqués comme colonisés dès le lendemain matin. L'attrait des gouilles est très variable selon les sites, mais la possibilité de colonisation rapide est très présente sans pour autant être prévisible et obéissant certainement à une logique imperceptible à nos yeux. Ces observations démentent formellement les théories qui stipulent qu'il faut plusieurs jours de mise en eau pour que les zones sensibles soient colonisées. Cette caractéristique n'est de toutes manières amenée qu'à s'accroître jusqu'aux pics de fin de printemps.
