# Schutzbauten gegen Naturgefahren im Kanton Wallis

Francesco Pacchiani,  
Dienststelle Naturgefahren, Staat Wallis  
BFE, Ittigen 14.11.2023

# Präsentationsplan

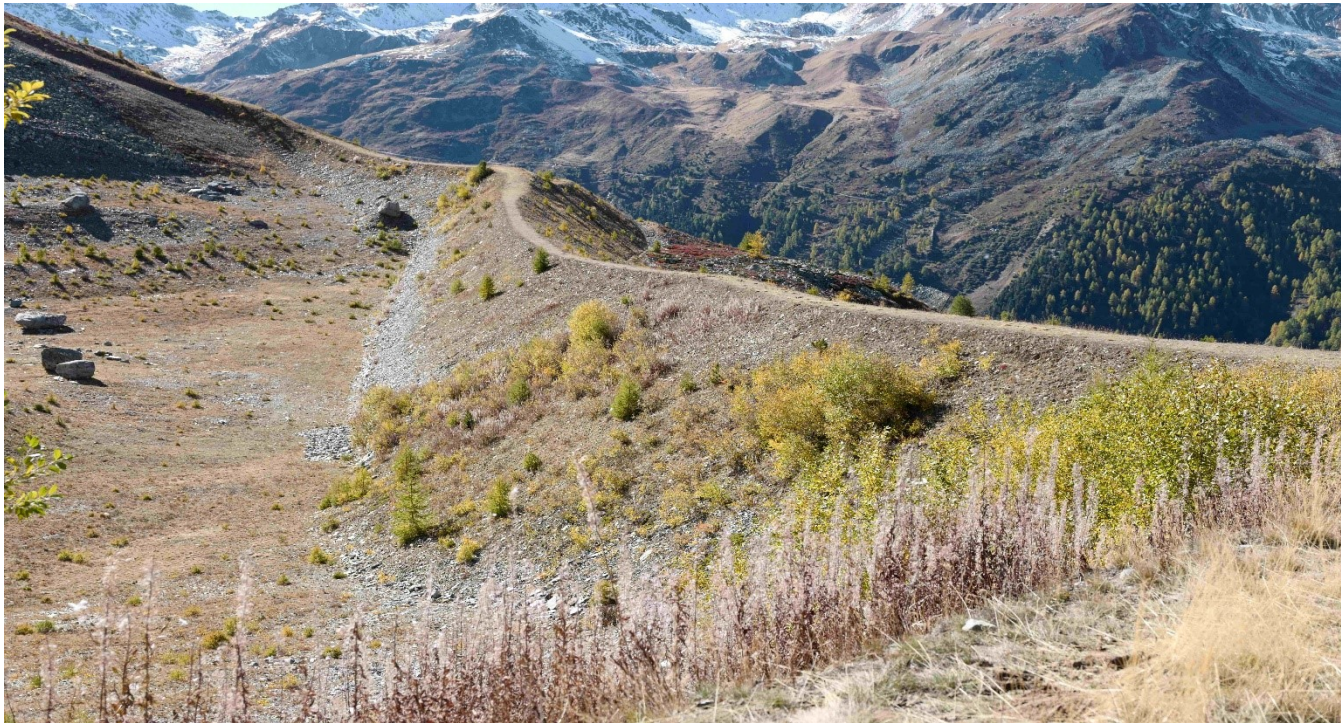
Foto: Damm Gruben, DNAGE, Staat Wallis

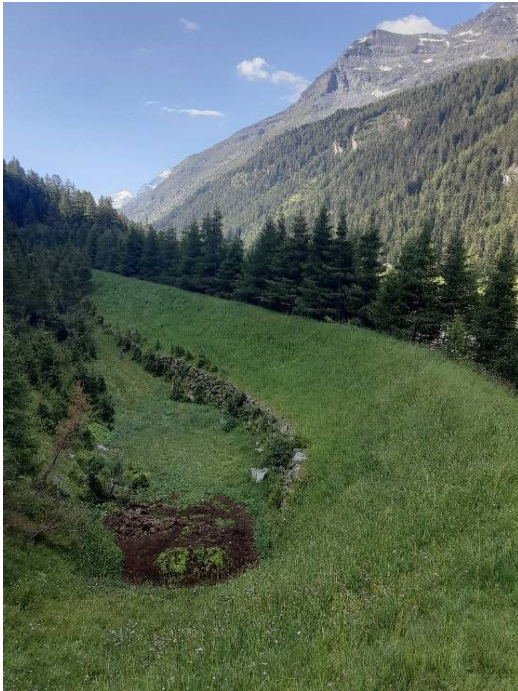
- Schutzdämme (Erde)
  - Lawinenschutzdämme
  - Schutzdämme gegen Steinschlag
- Enthalten im Normalbetrieb kein Wasser und es wird kein Wasser zugeführt

Foto: Damm Pralong, DNAGE, Staat Wallis

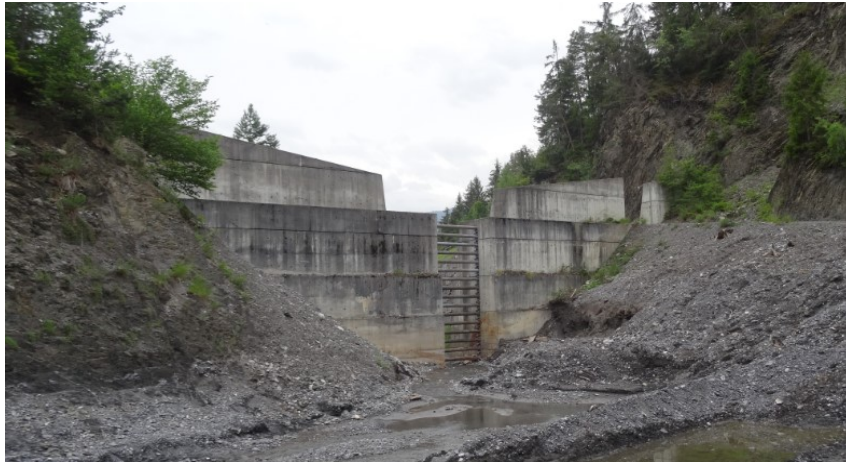
- Schutzdämme aus Erde, Beton oder gemischt
  - Dämme
  - Geschiebehälter
  - Geschiebesperre
- Im Normalbetrieb fliesst Wasser durch und es kann zu einer vorübergehenden Ansammlung von Materialien kommen.

Foto: La Sionne, DNAGE, Staat Wallis

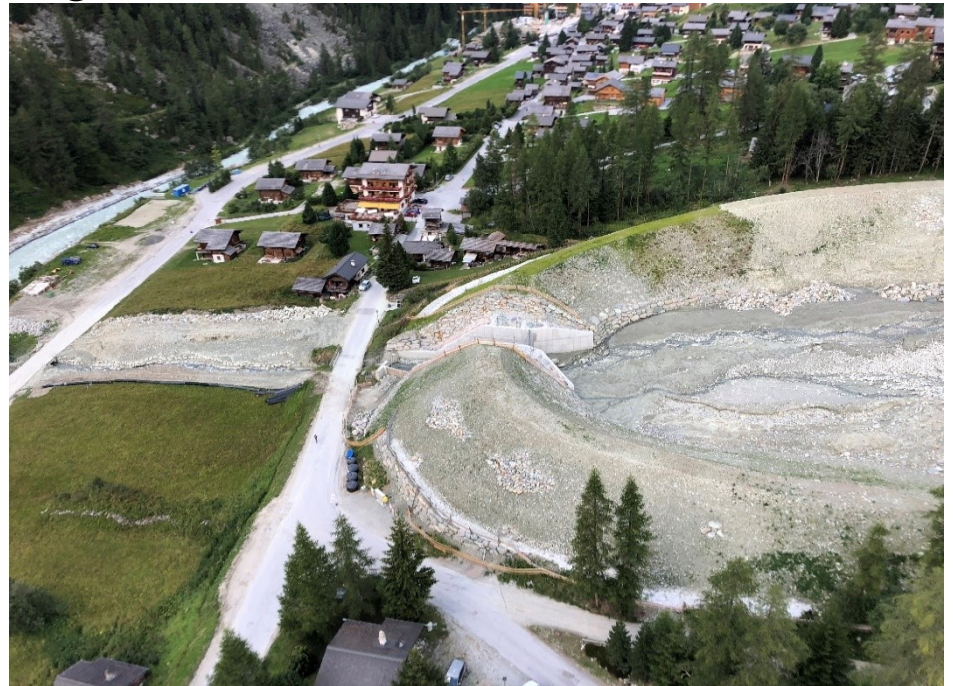
Foto: Le Péterey, DNAGE, Staat Wallis

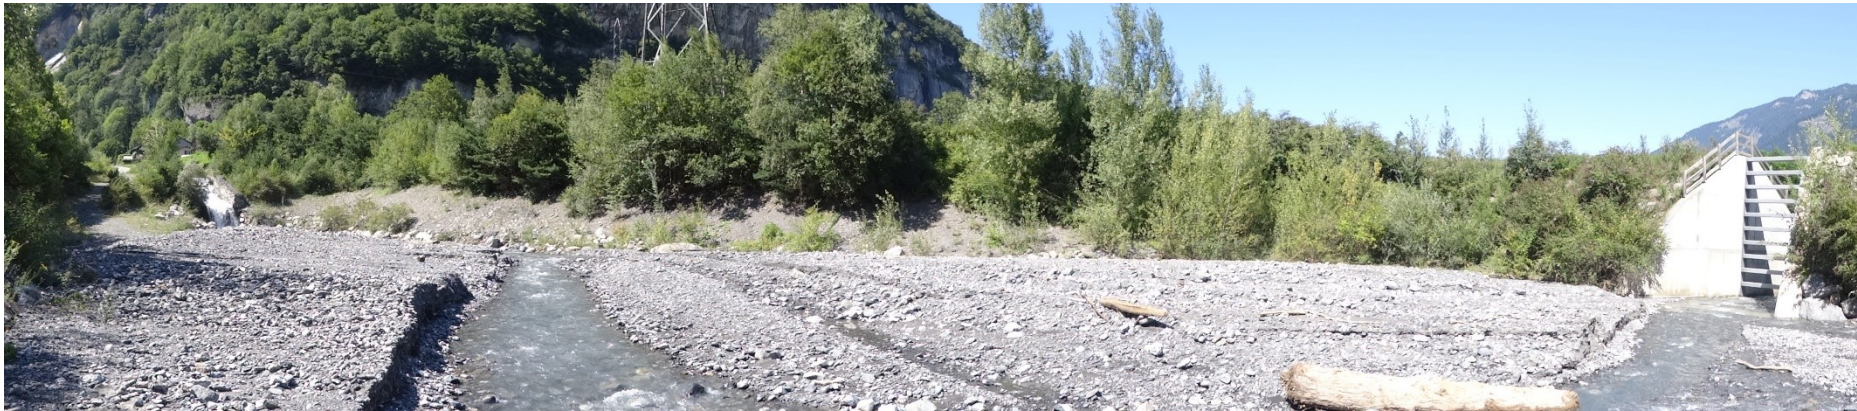
- Umgebung: Talebene, Berg, Feld, Wald, urban, usw.
- Dammhöhe zwischen ~3 m und 20 m
- Länge zwischen mehreren dutzend Metern und mehreren hundert Metern
- Dimensioniert für die wichtigste Naturgefahr
- Lebensdauer ~80 Jahre (30-100 Jahre)

Foto: Le Mauvoisin, DNAGE, Staat Wallis

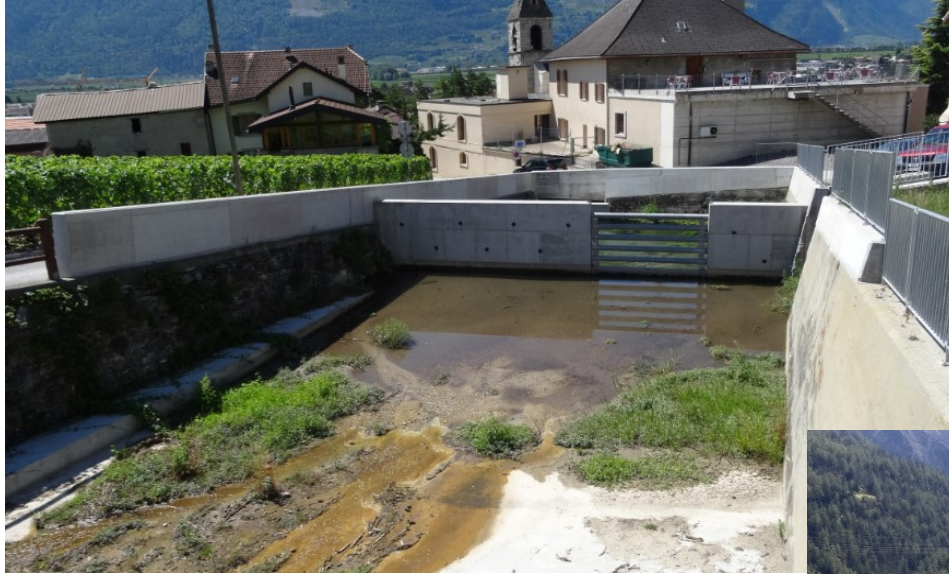
a

Fotos: a. Torrent du Moulin; b. Torrent de St. Loup; c. Damm Le Luisin; d. Damm St Niklaus Dorf, DNAGE, Staat Wallis

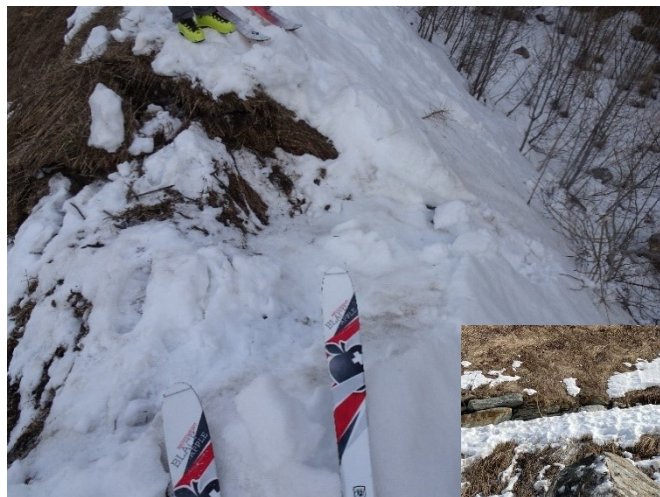
Saas-Grund

- Beschädigung der Verbauungen
  - Erosion
  - Verformungen von Mauern, Steinschüttungen, Rollierungen, ...
  - Setzungen und Risse
  - Bauten, Erdlöcher von wühlenden Tieren
  - Blockeinschlag
  - Wassereinbruch durch den Damm
- Verformung, Rost von Gittern und/oder Filterstäben
- Verstopfung von Abflussvorrichtungen
- Materialansammlungen im Dammbecken nach Hochwasser, Murgängen, Erdbeben, usw ...
- Erdbeben
