# Technische Fragen beim Bau von Beschneiungsbecken

Standortuntersuchungen  
Anlagenübersicht  
Dichtungsaufbau  
Betriebseinrichtungen  
Überwachung

Beschneiungsbecken Seekarsee in Zauchensee

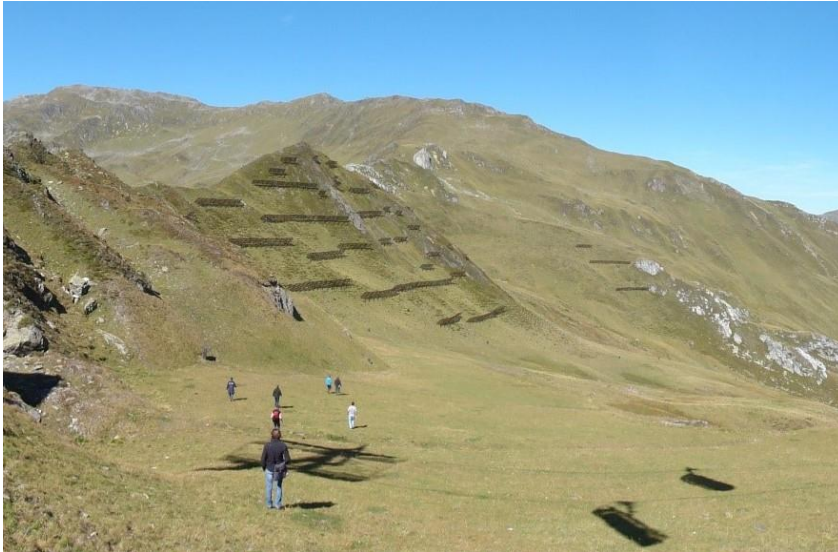
# Standortuntersuchungen

Geologie, Hydrogeologie, Naturgefahren

Fragestellungen zu Untergrund:

- Tragfähigkeit, Dichtheit
- Grund- und Bergwasser
- Lösbarkeit
- Eignung als Schüttmaterial

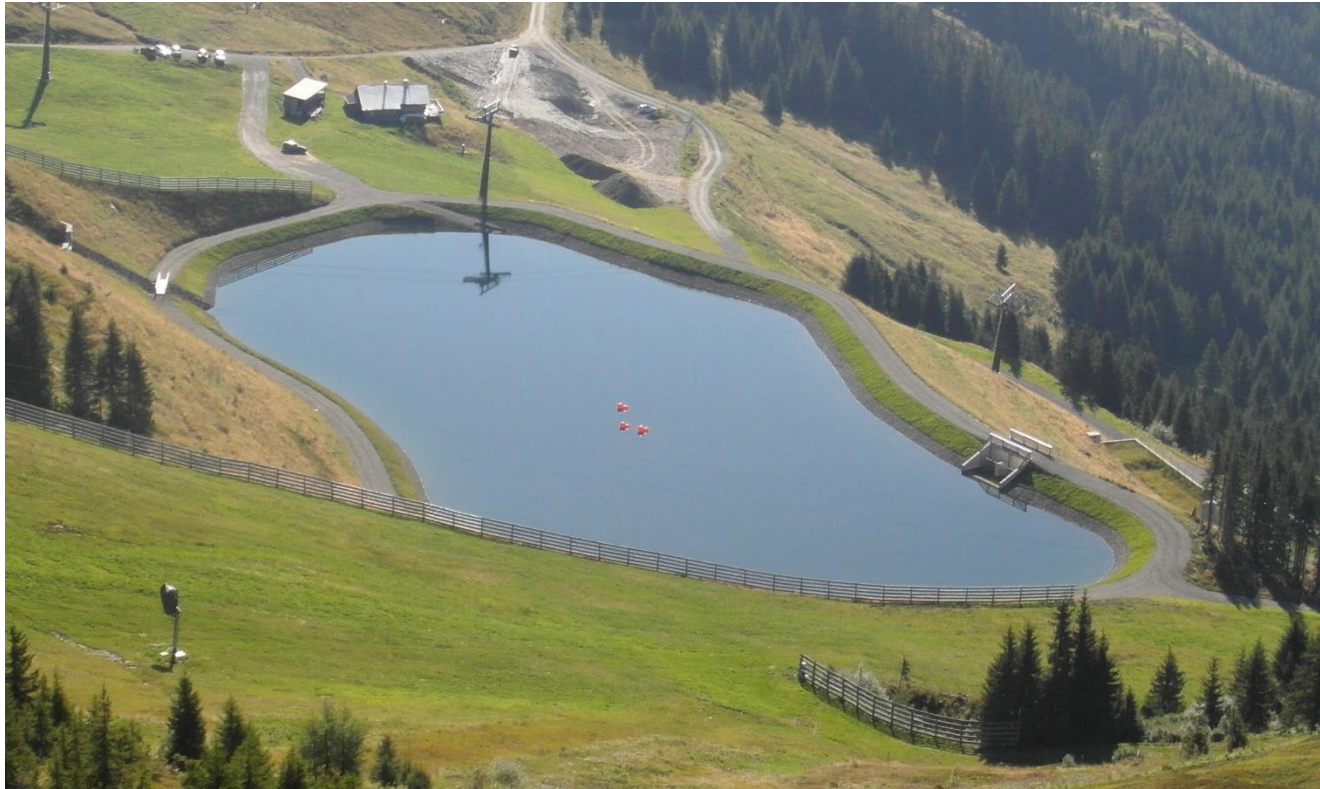
# Beschneigungsbecken in Betrieb

Beschneigungsbecken Polten Saalbach

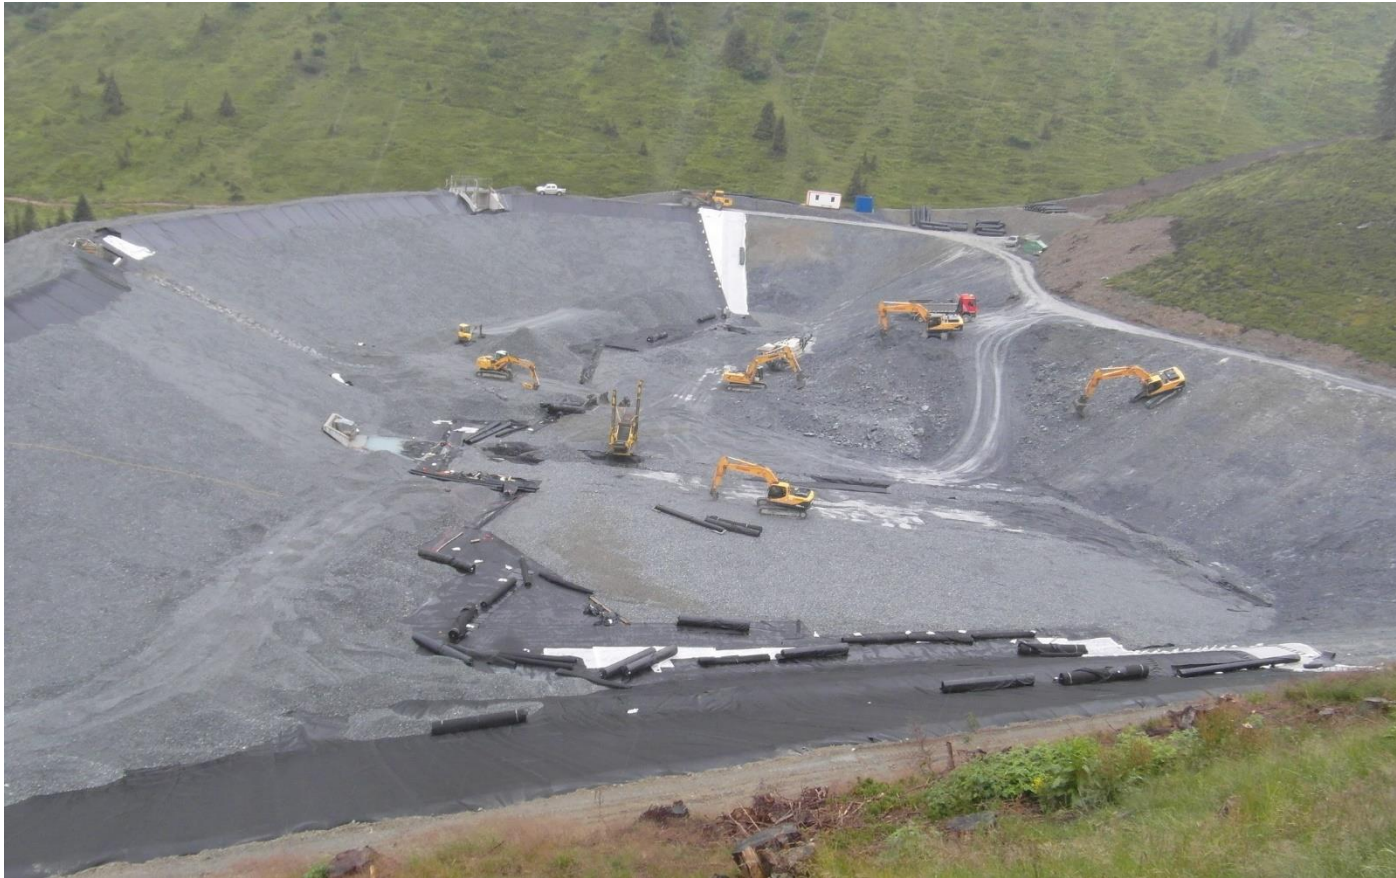
# Ausführung Folienabdichtung

Beschneiungsbecken Wetterkreuz Saalbach

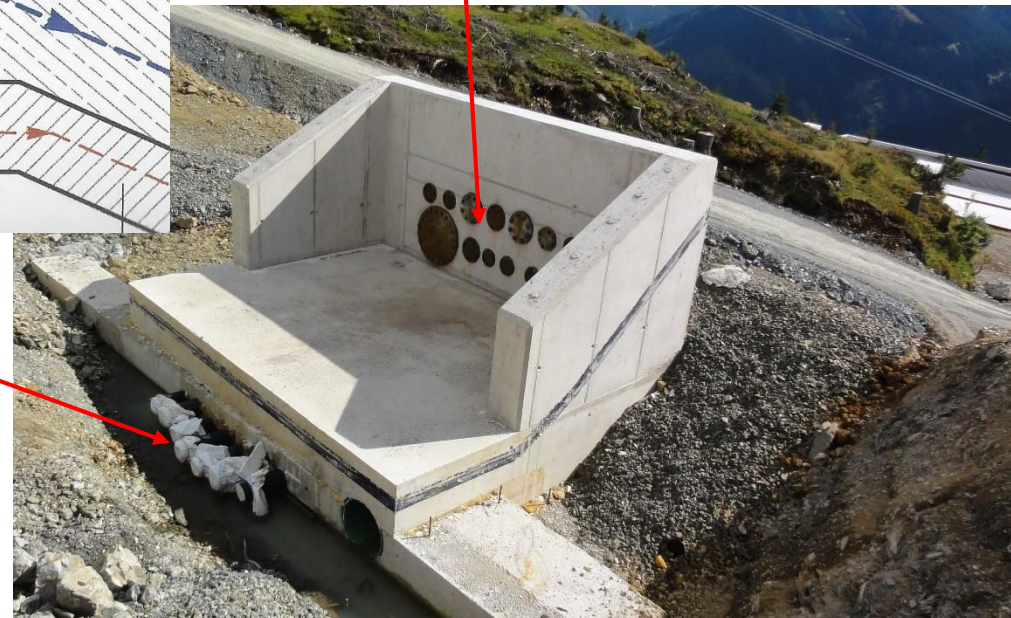
# Einlaufbauwerk

Betriebsleitungen:  
Grundablass  
Entnahme  
Zulauf  
Belüftung  
Messungen  
Reserve

Drainageleitungen

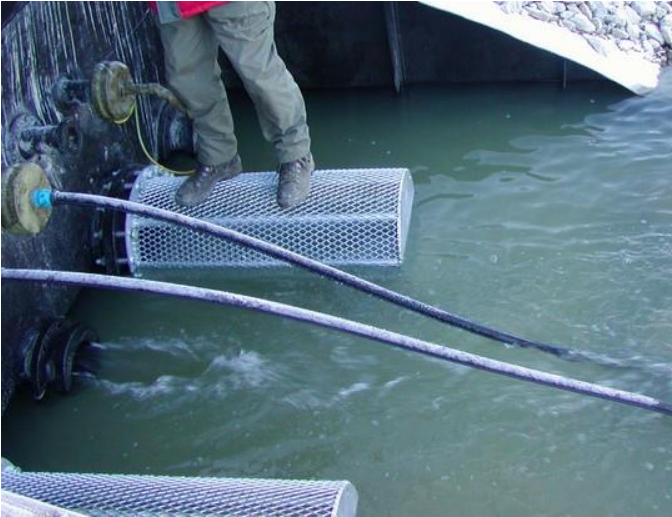
Einlaufseiler

# Einlaufbauwerk und Pumpstation

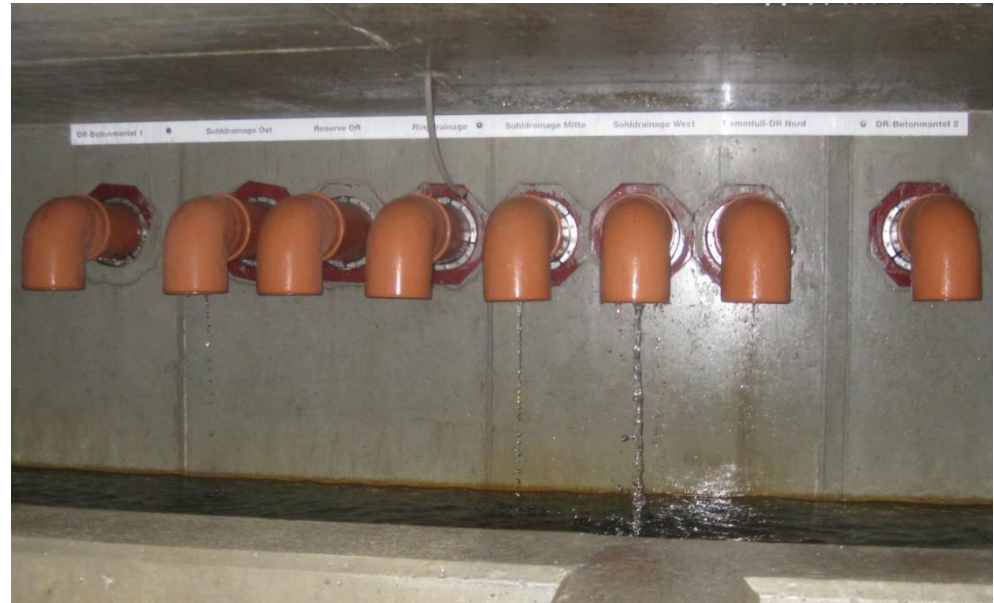
Auslauf Drainageleitungen

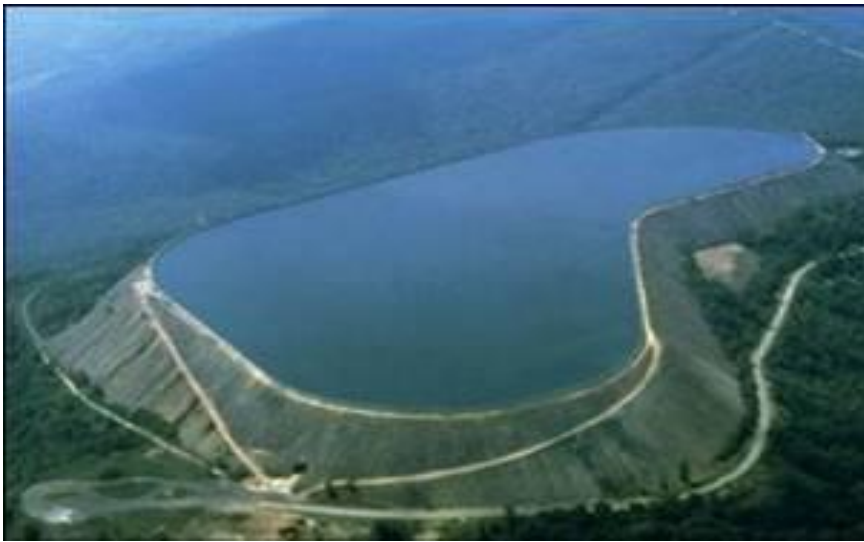
Vor dem 14. Dezember 2005

# Bedeutung der Überwachung

Pumpspeicherbecken Taum Sauk
