Manifestation sur les ouvrages d'accumulation, 12 mars 2014, OFEN, Ittigen

## Introduire et exercer la surveillance: l'exemple du canton de Zurich

Silke Schlienger, responsable de projet  
Canton de Zurich, AWEL, div. Aménagement des eaux, section Constructions

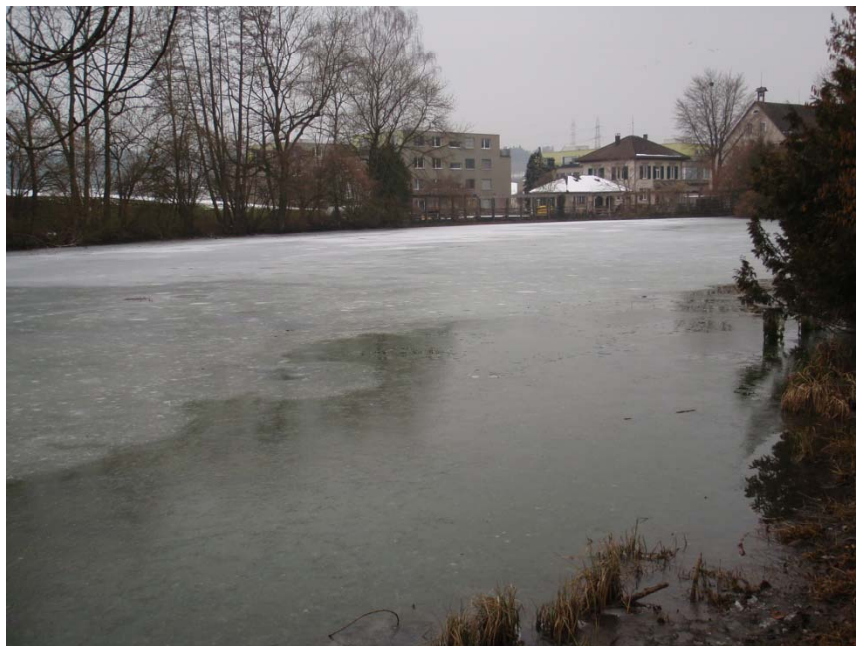
Etang de Zwilliker dans la commune de Affoltern a. Albis

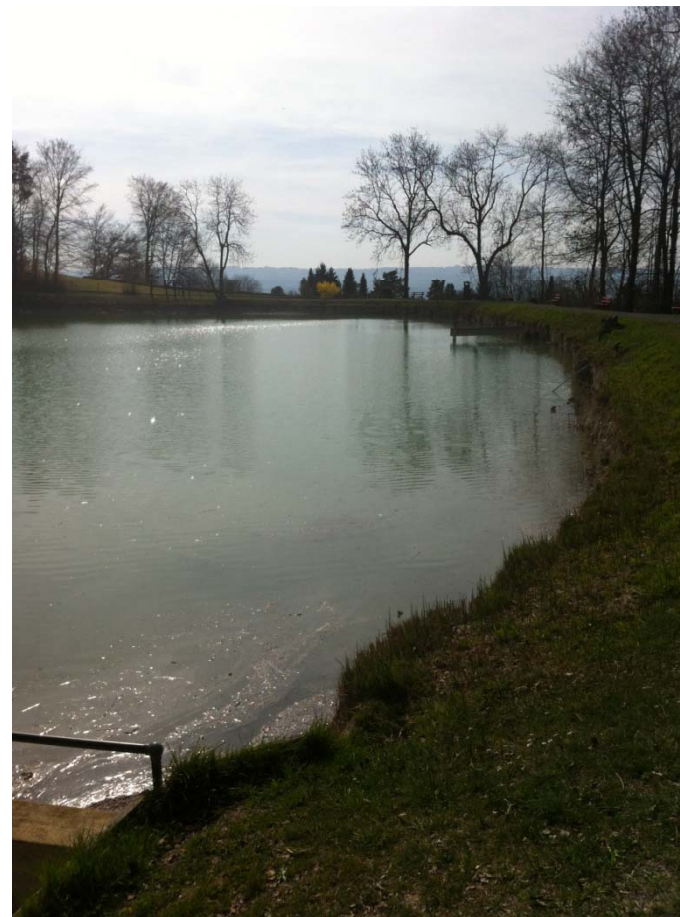
Etang de Hedinger Weiher dans la commune de Hedingen

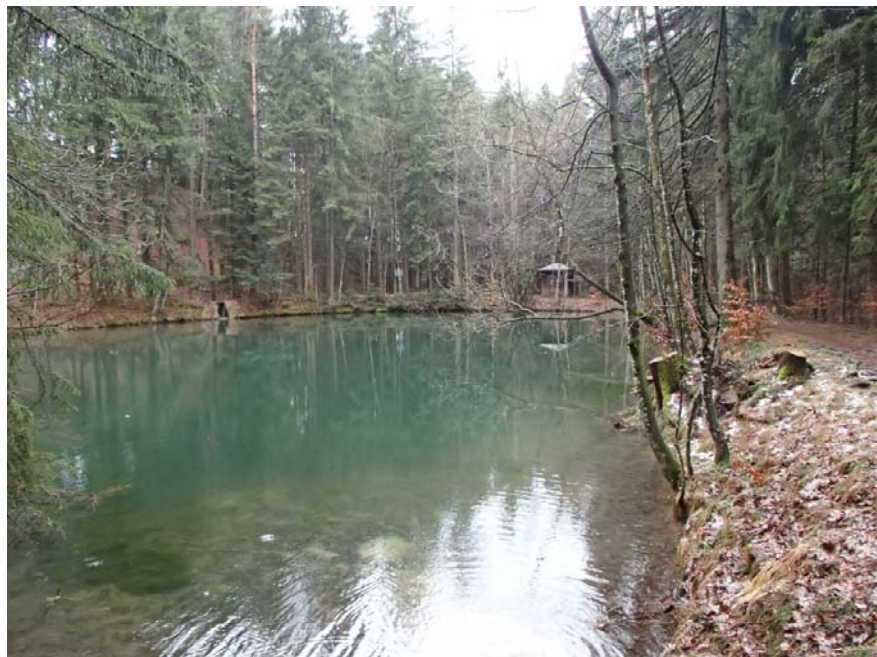
Etang de Weberegg dans la commune de Wald

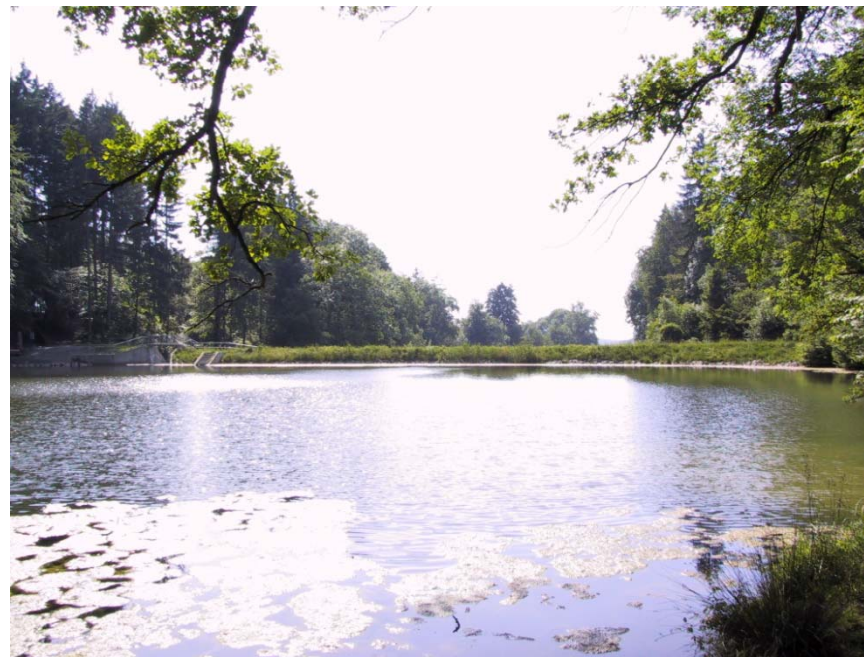
Etang de Stalden dans la commune de Fehraltorf

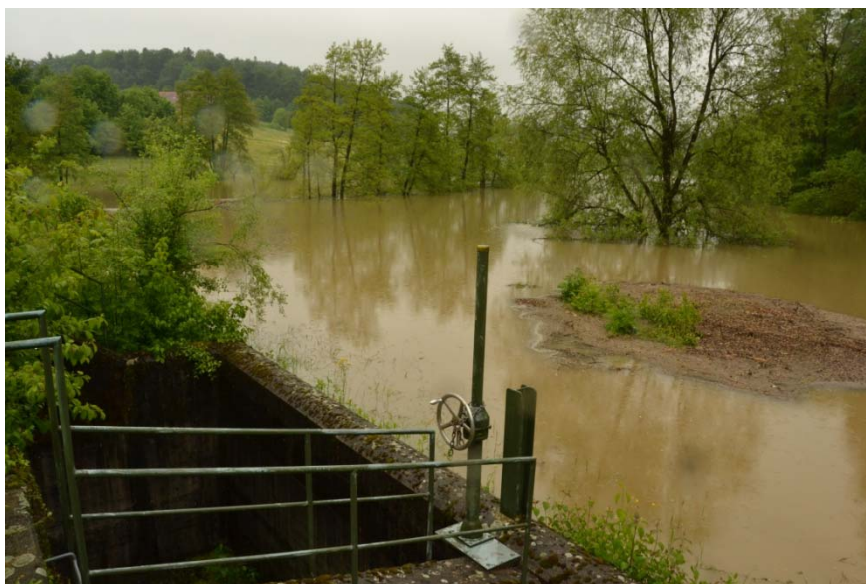
Bassin de protection contre les crues de Bäckental dans la commune de Maschwanden

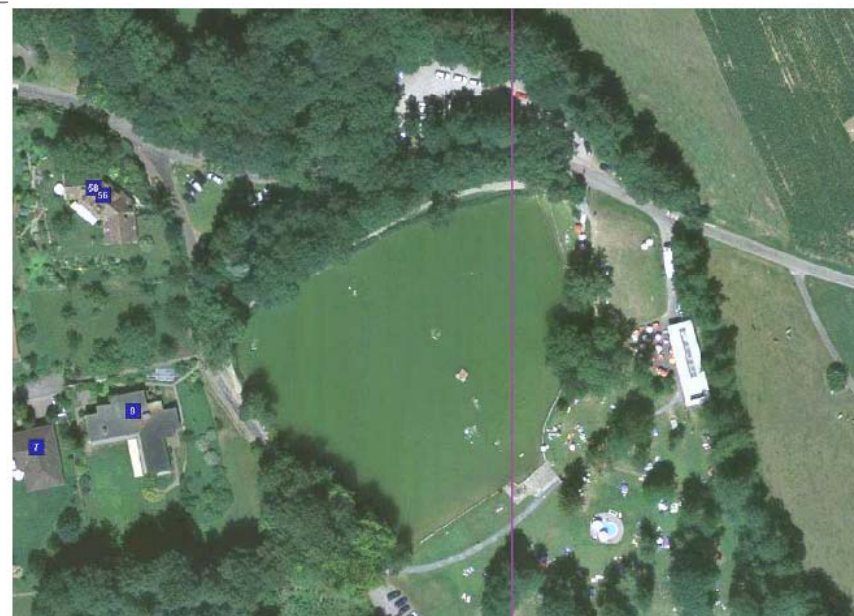
## Risque particulier: exemple de l'étang de Hedinger

Hand-drawn map of the Hedigerweiher area in Badeweiher Hedingen. The map shows the lake (Hedigerweiher) with various depth measurements (e.g., -3.4, -4.8, -5.4) and a scale bar (0 to 50 m). It also depicts surrounding streets (Halden-Str., Haldenbad), buildings (1325, 1326, 260, 1056), and infrastructure like a 'Durchlass' and 'Einlauf'. A north arrow is present. Text on the right indicates the measurement date (10.10.2008) and notes that values in parentheses include sloughs.

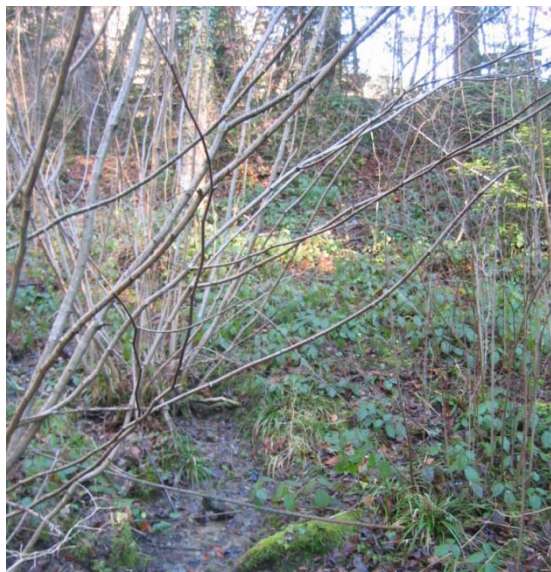
Les digues se trouvent en relativement mauvais état. Les tassements et glissements de terrain, le reboisement, les dommages causés par le pacage et des talus trop abrupts sont fréquents.

Assainir les sections de la digue  
avec écoulements

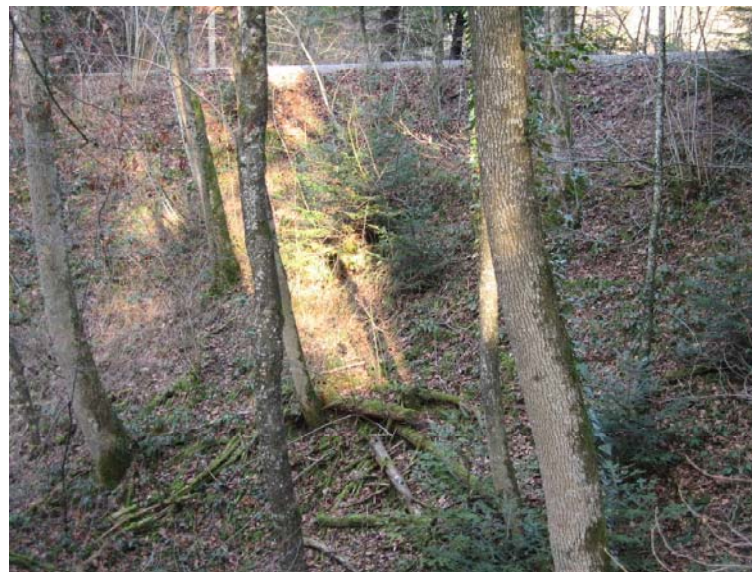
Supprimer les arbres sur la digue
